# PROCES VERBAL DESCRIPTIF

Me suis transporté sur la commune de MONTPELLIER (Hérault) - 2 rue des Aconits, à l'effet de procéder à la description exacte et détaillée des biens qui y sont situés et appartiennent à :

Les biens et droits immobiliers ci-après désignés, dépendant d'un ensemble immobilier, sis à MONTPELLIER, 12 à 18 avenue du Petit Bard, 2 rue des Aconits, 4 rue des Soldanelles et 1 à 7 rue des Arocarias, cadastré section KV n° 380 et KV n° 381 (anciennement cadastré section KV n° 7) pour 36 a 78 ca, savoir :

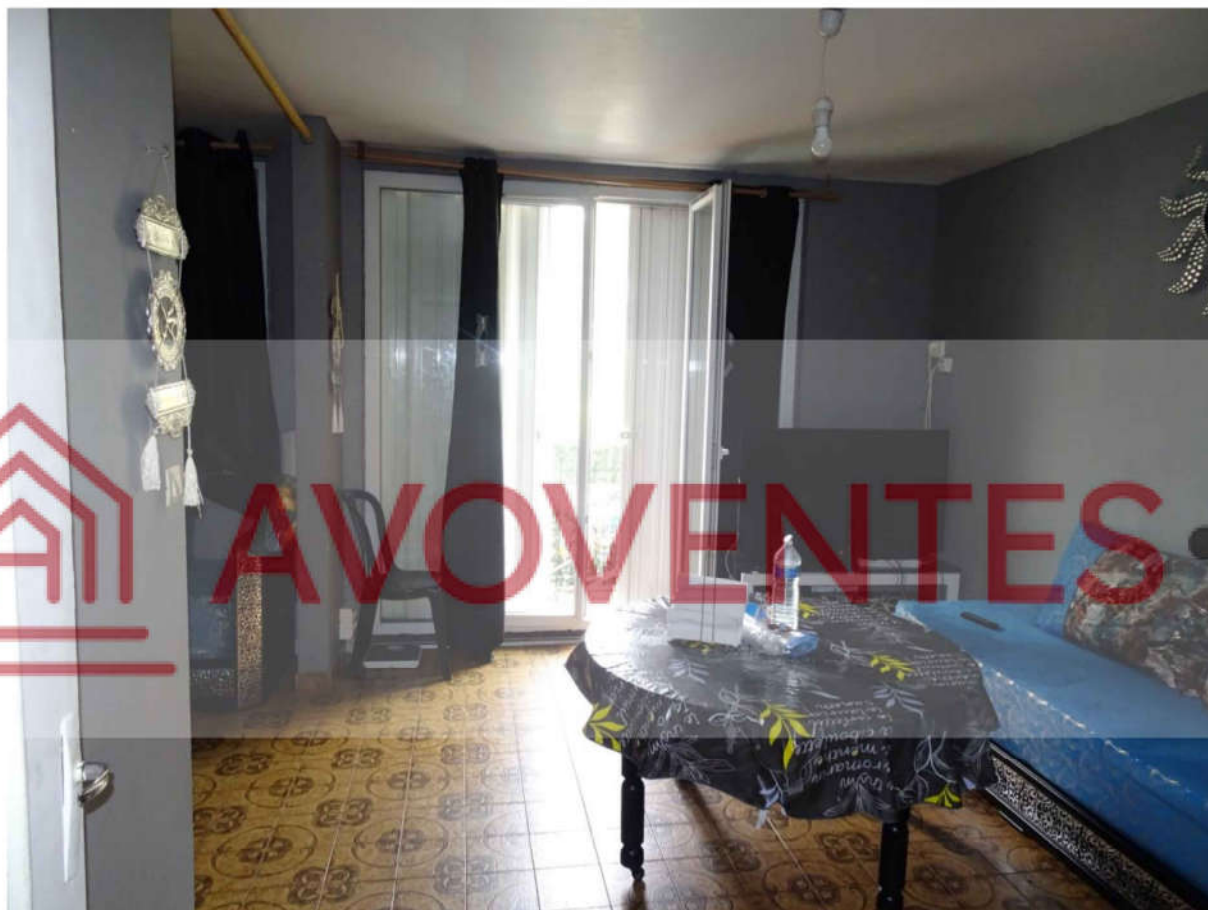
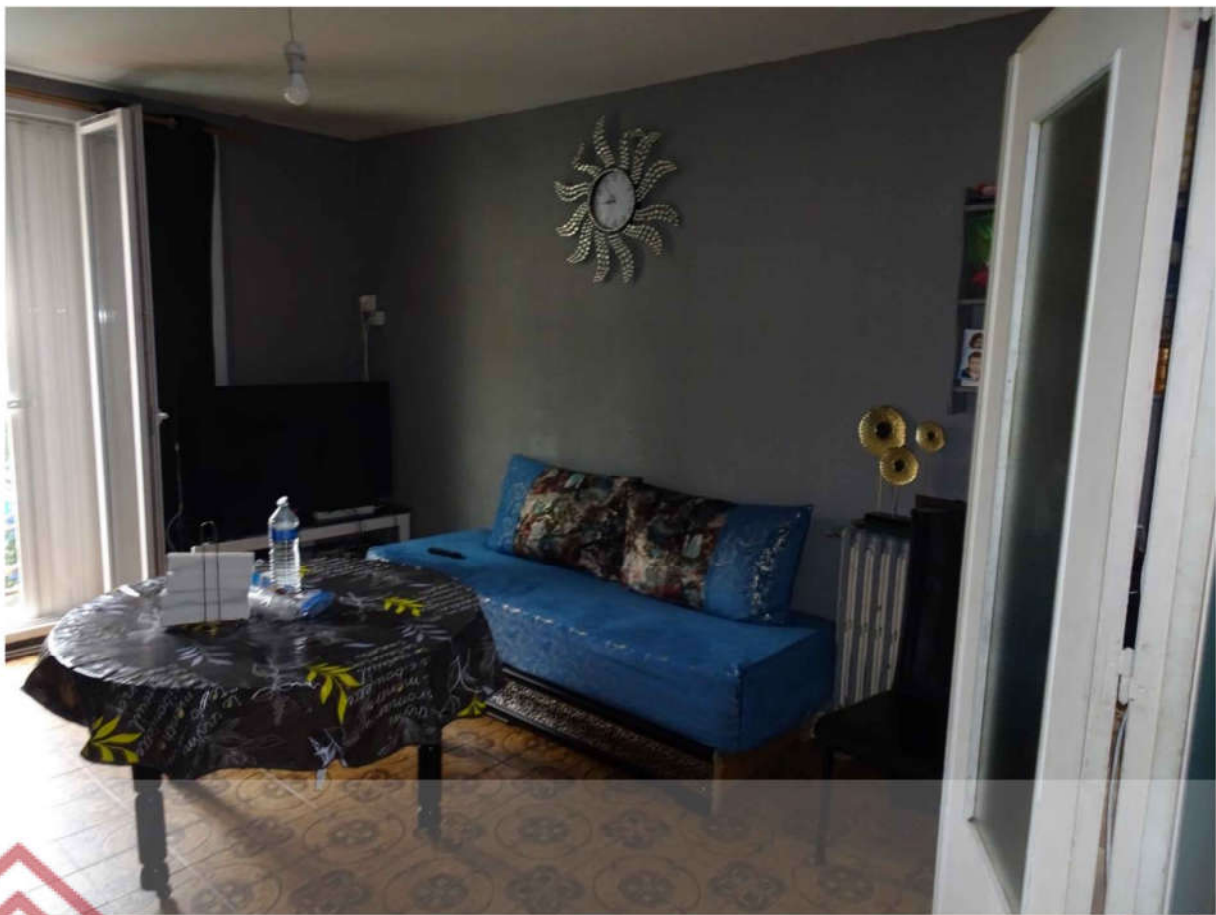
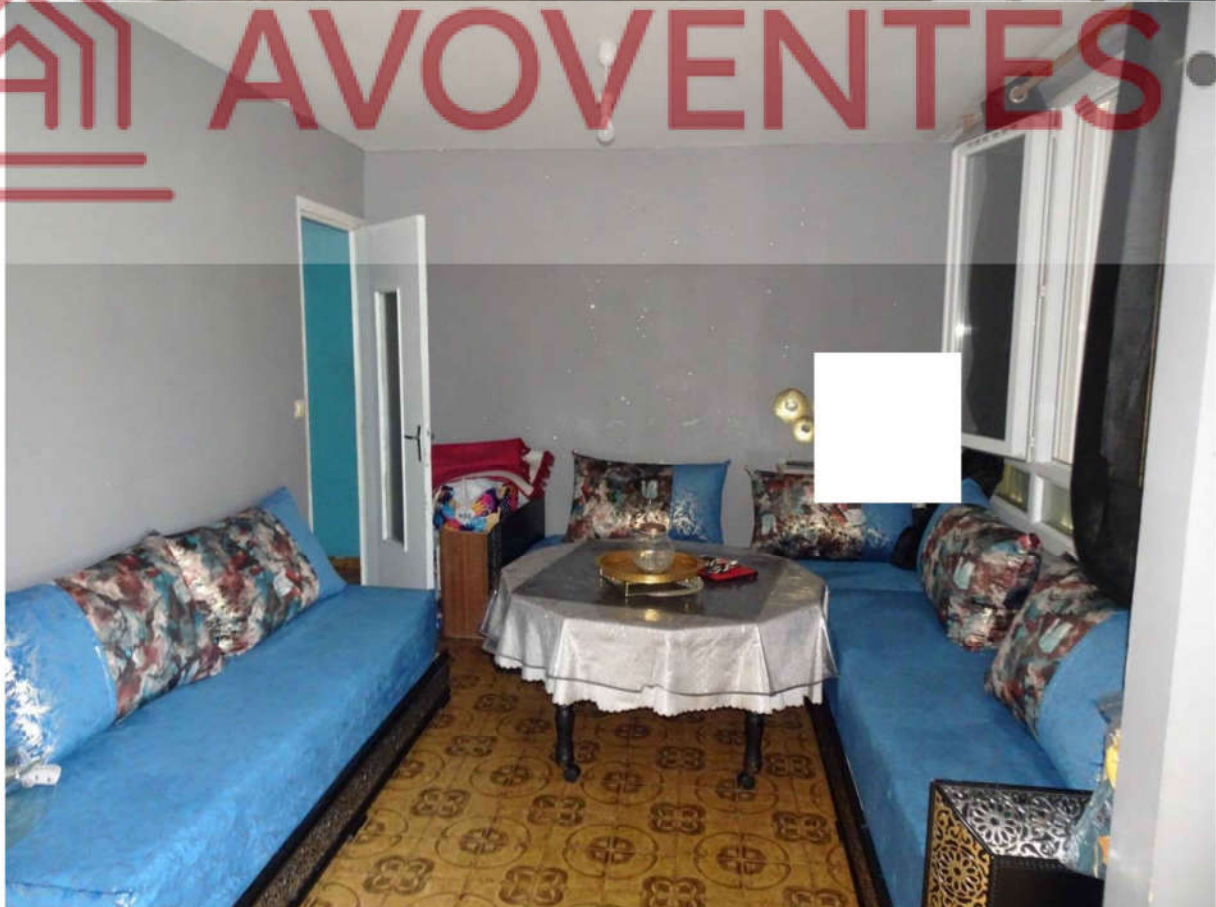
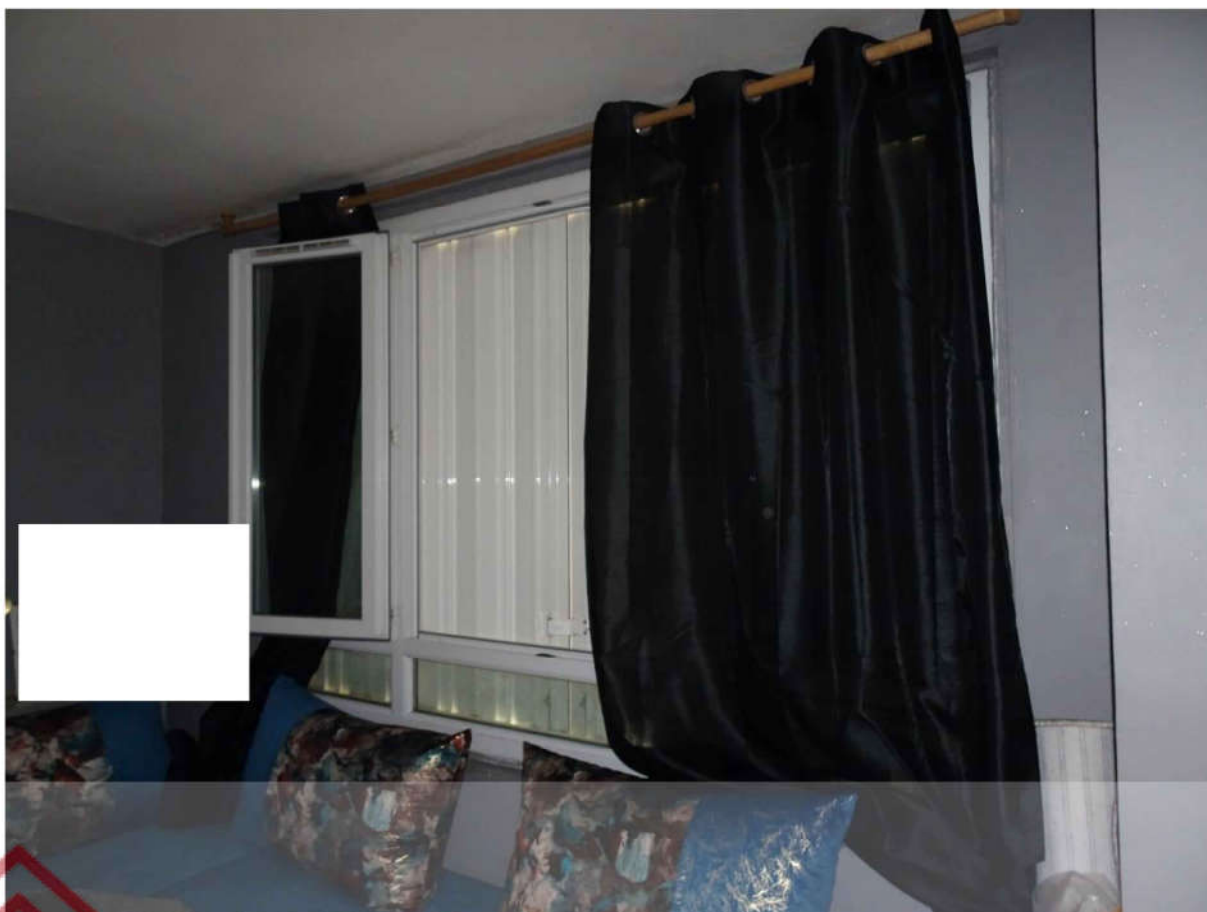
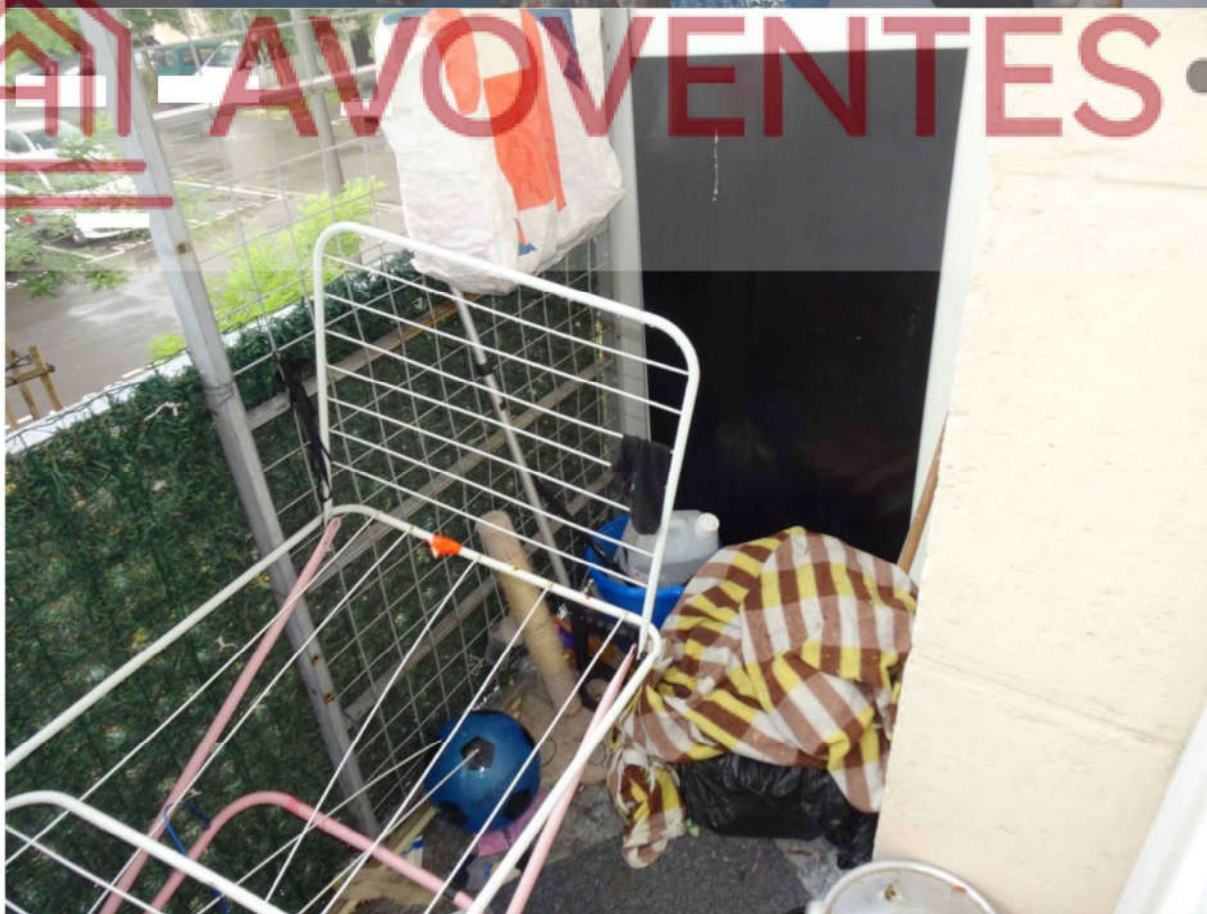
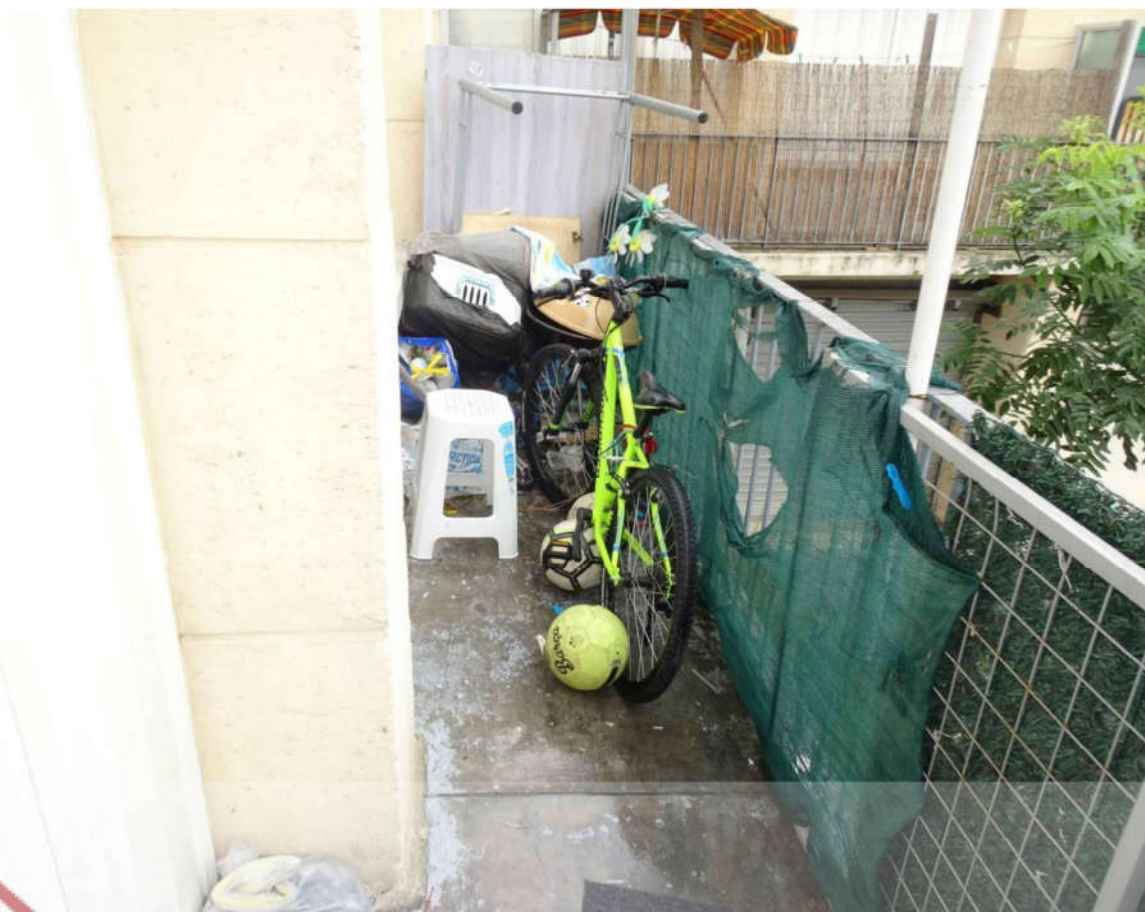
Cette pièce bénéficie d'ouvertures PVC blanc double vitrage accompagnées de volets pliants manuels, l'ensemble en état de fonctionnement.

L'accès au balcon se réalise depuis cet espace.

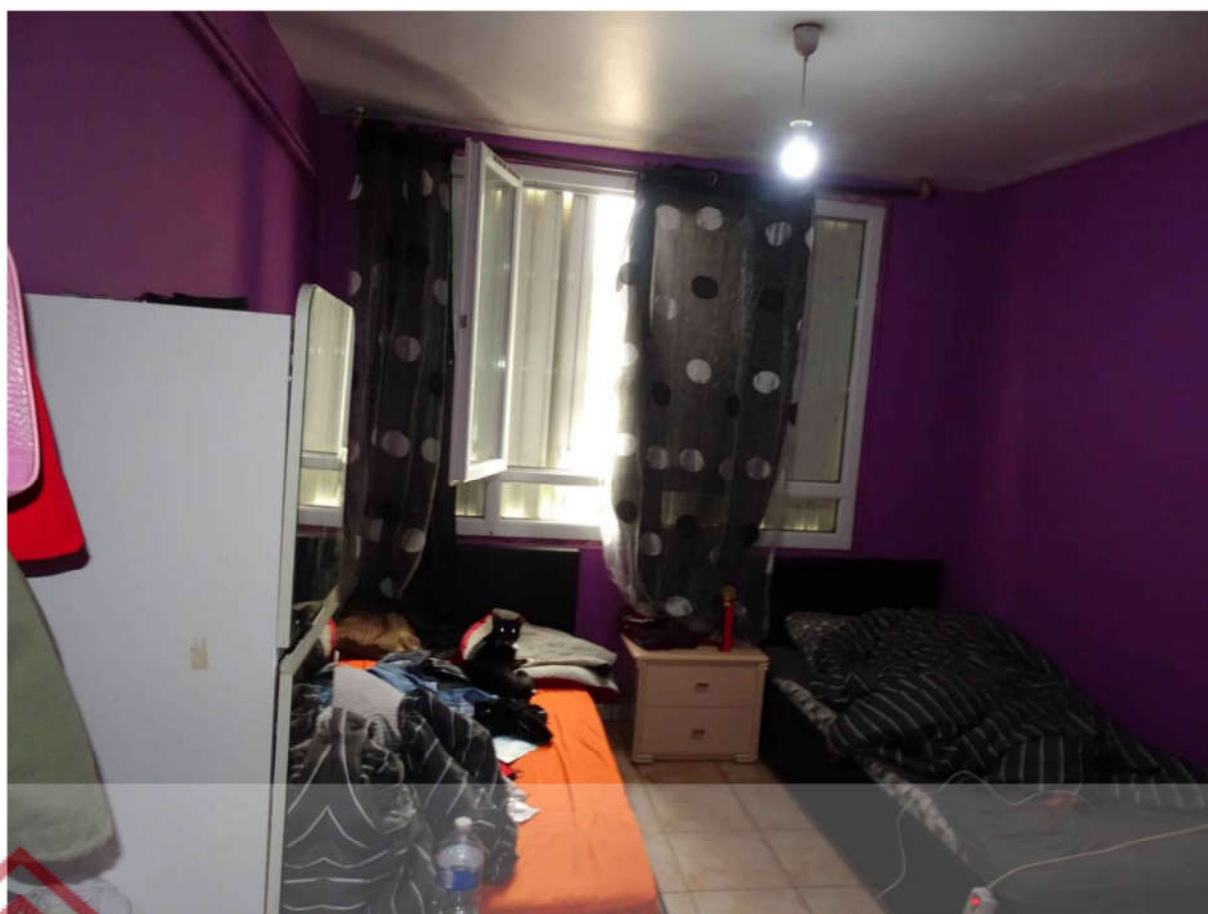
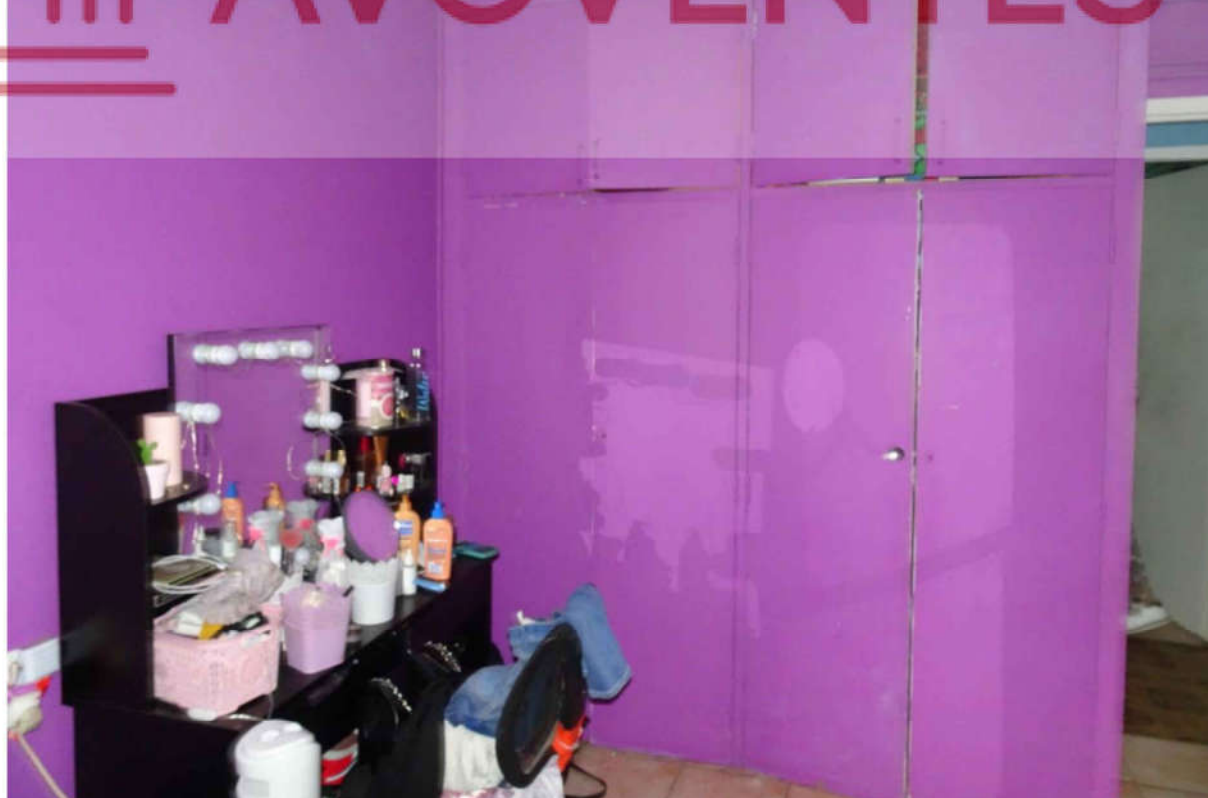
Cette pièce bénéficie d'une ouverture PVC blanc double vitrage accompagnée d'un volet pliant manuel, l'ensemble en état de fonctionnement.

Un placard encastré avec portes battantes, d'origine, agrément cette chambre.

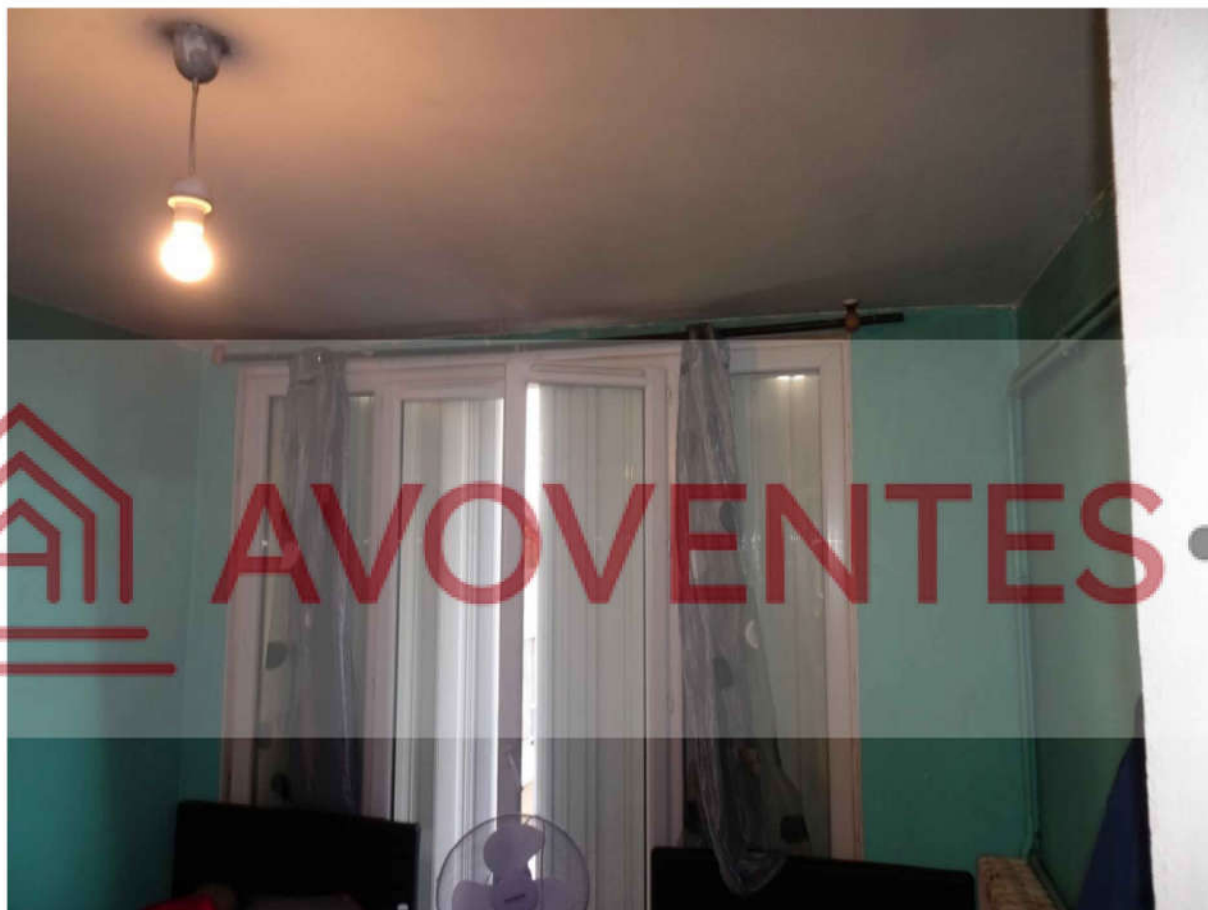
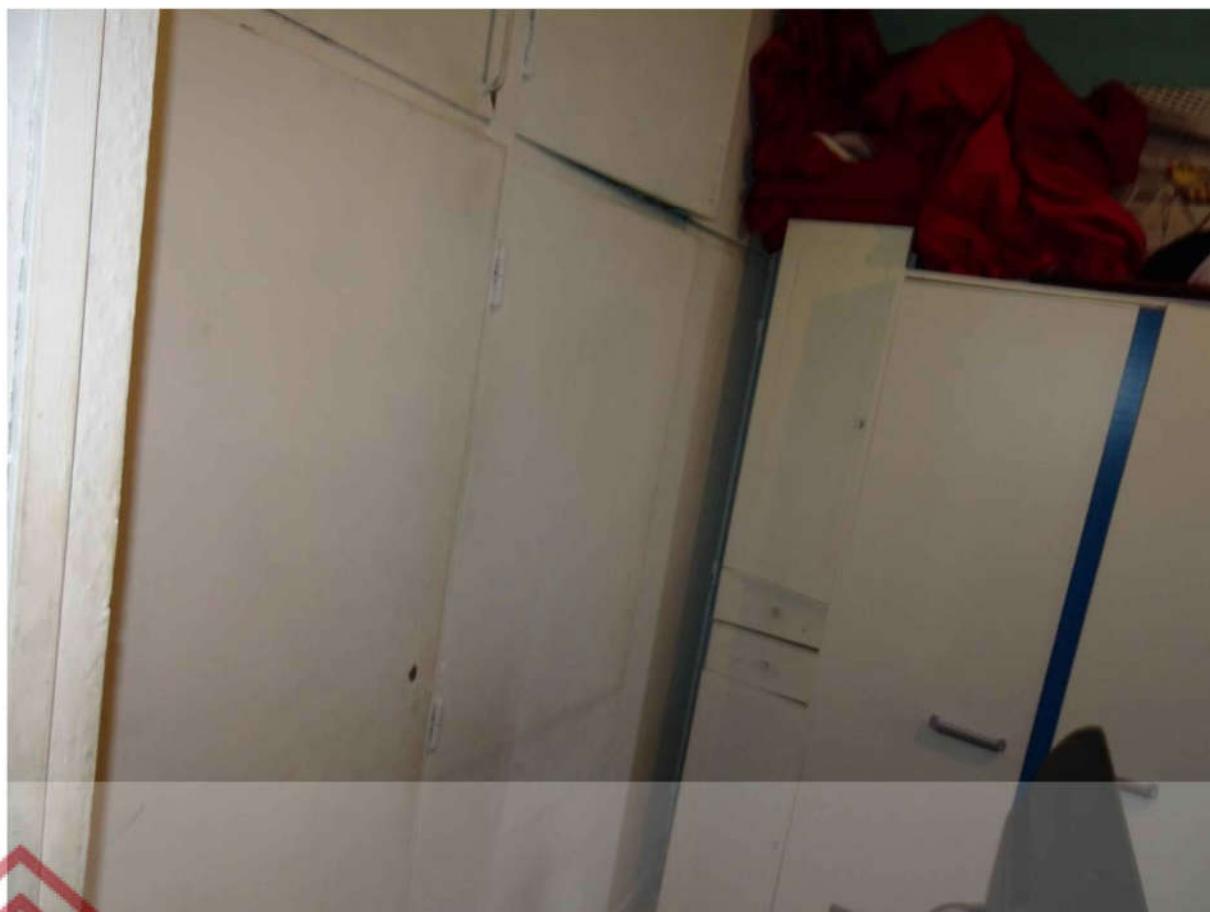
**CHAMBRE 3 :**

Le revêtement de sol est constitué d'un carrelage de couleur claire, d'origine, maintenu en bon état d'entretien pour les parties laissées visibles

Cette pièce bénéficie d'une porte fenêtre PVC blanc double vitrage accompagnée d'un volet pliant manuel, l'ensemble en état de fonctionnement.

Un placard encastré avec portes battantes, d'origine, agrémente cette chambre.

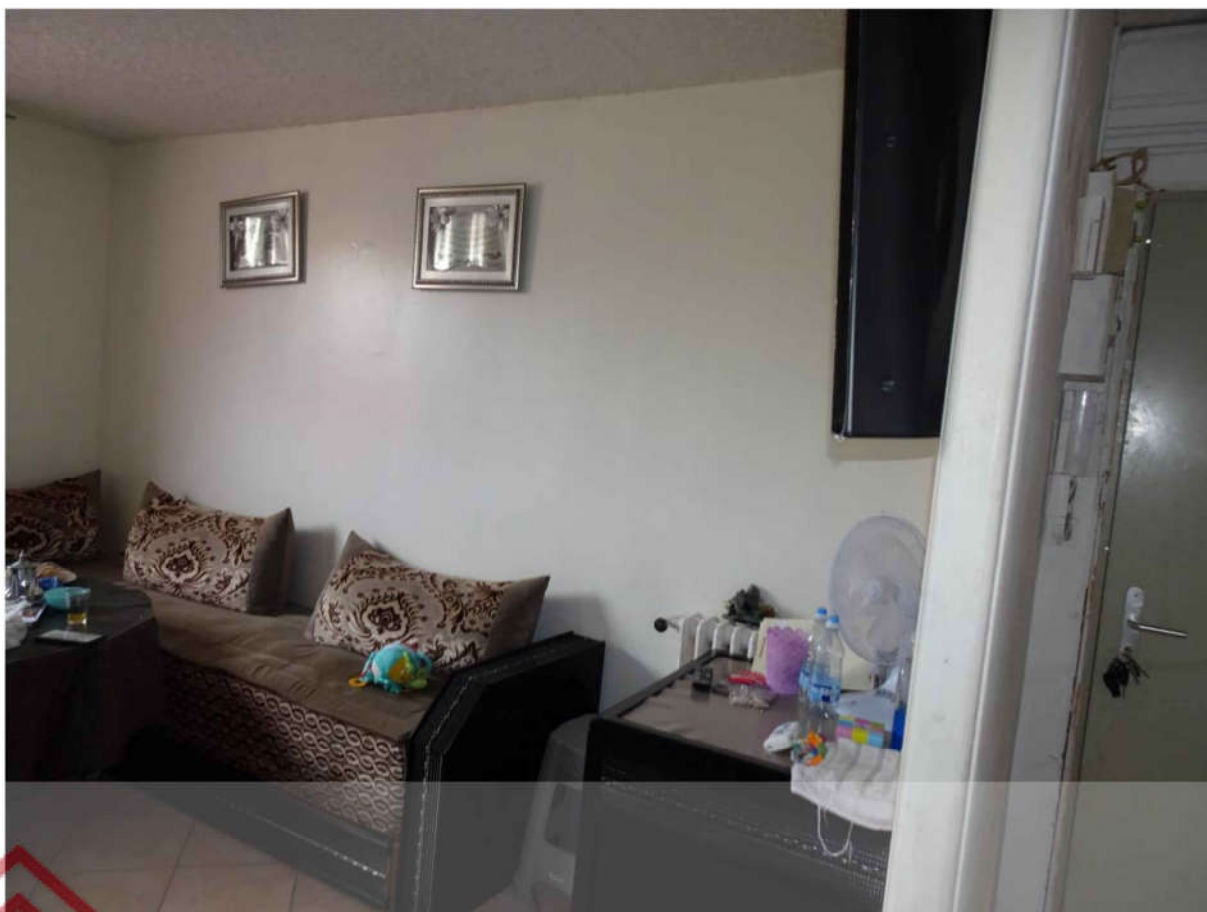
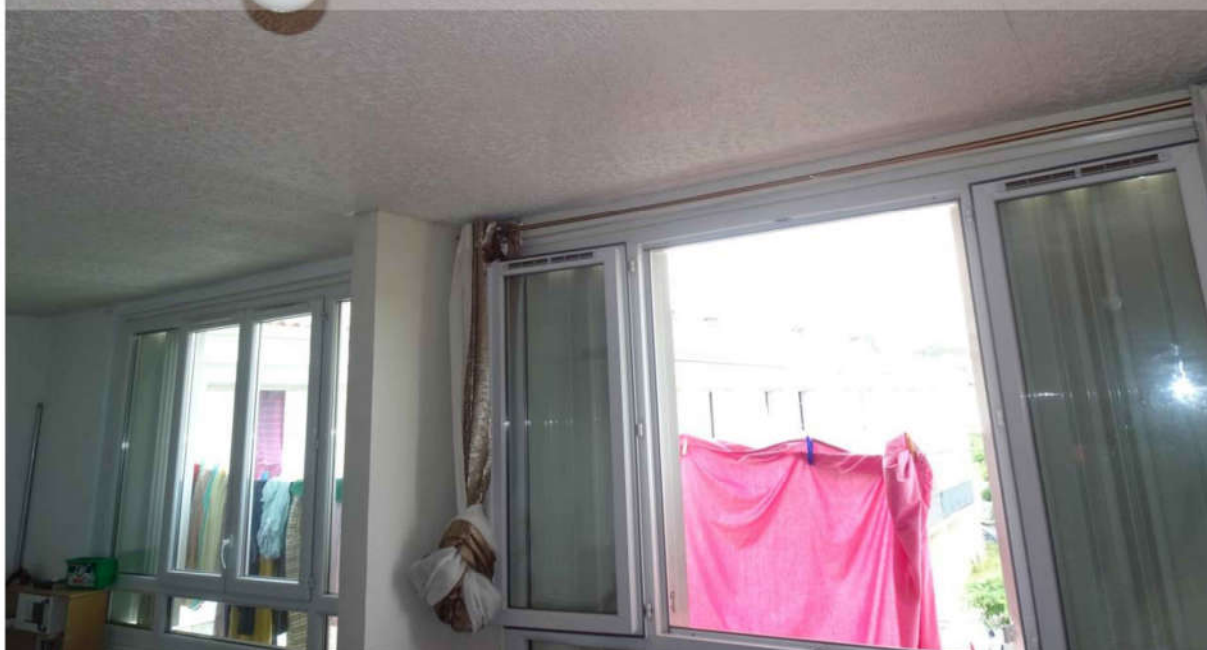
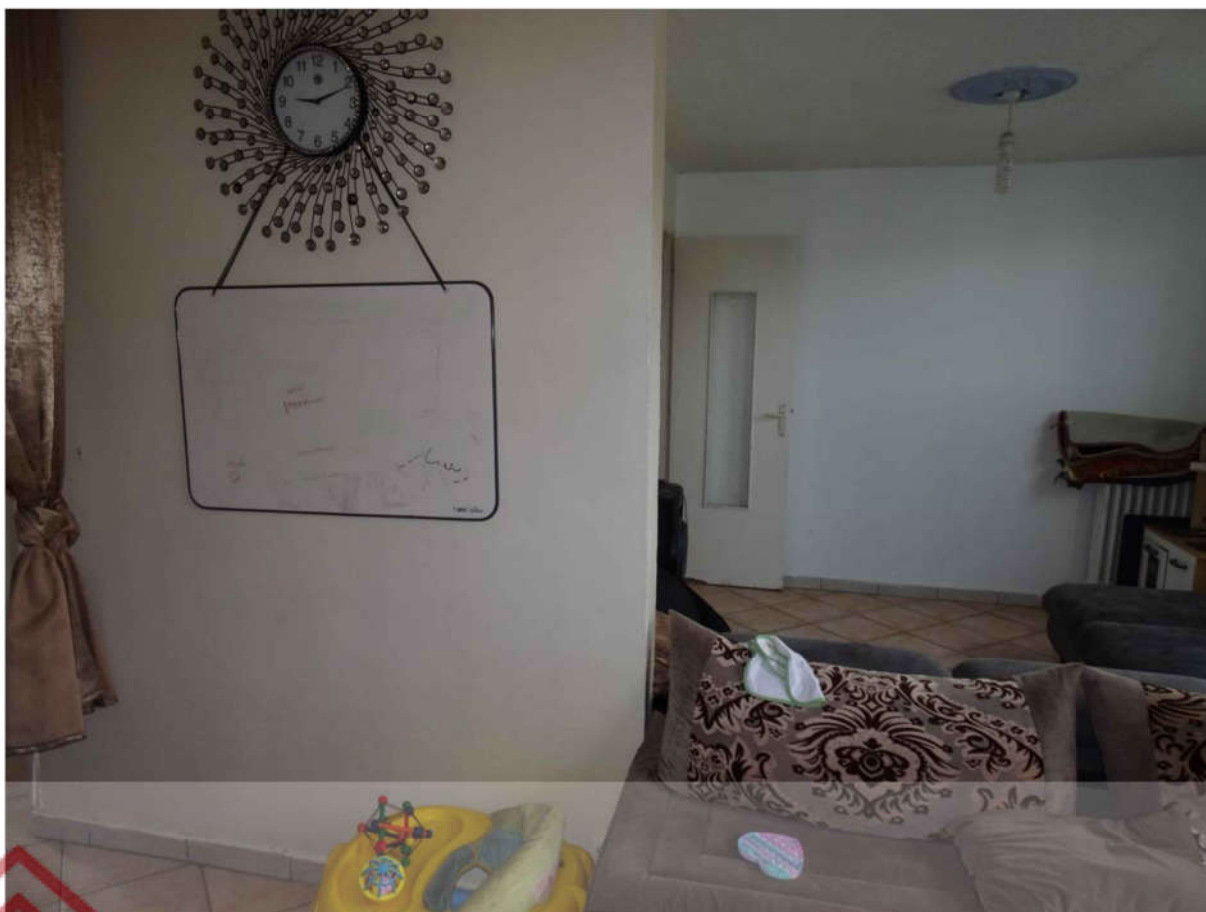
Cette pièce dispose d'un plafond tapissé et laissé en bon état d'entretien.

Cette pièce bénéficie d'ouvertures PVC blanc double vitrage accompagnées de volets pliants manuels, l'ensemble en état de fonctionnement.

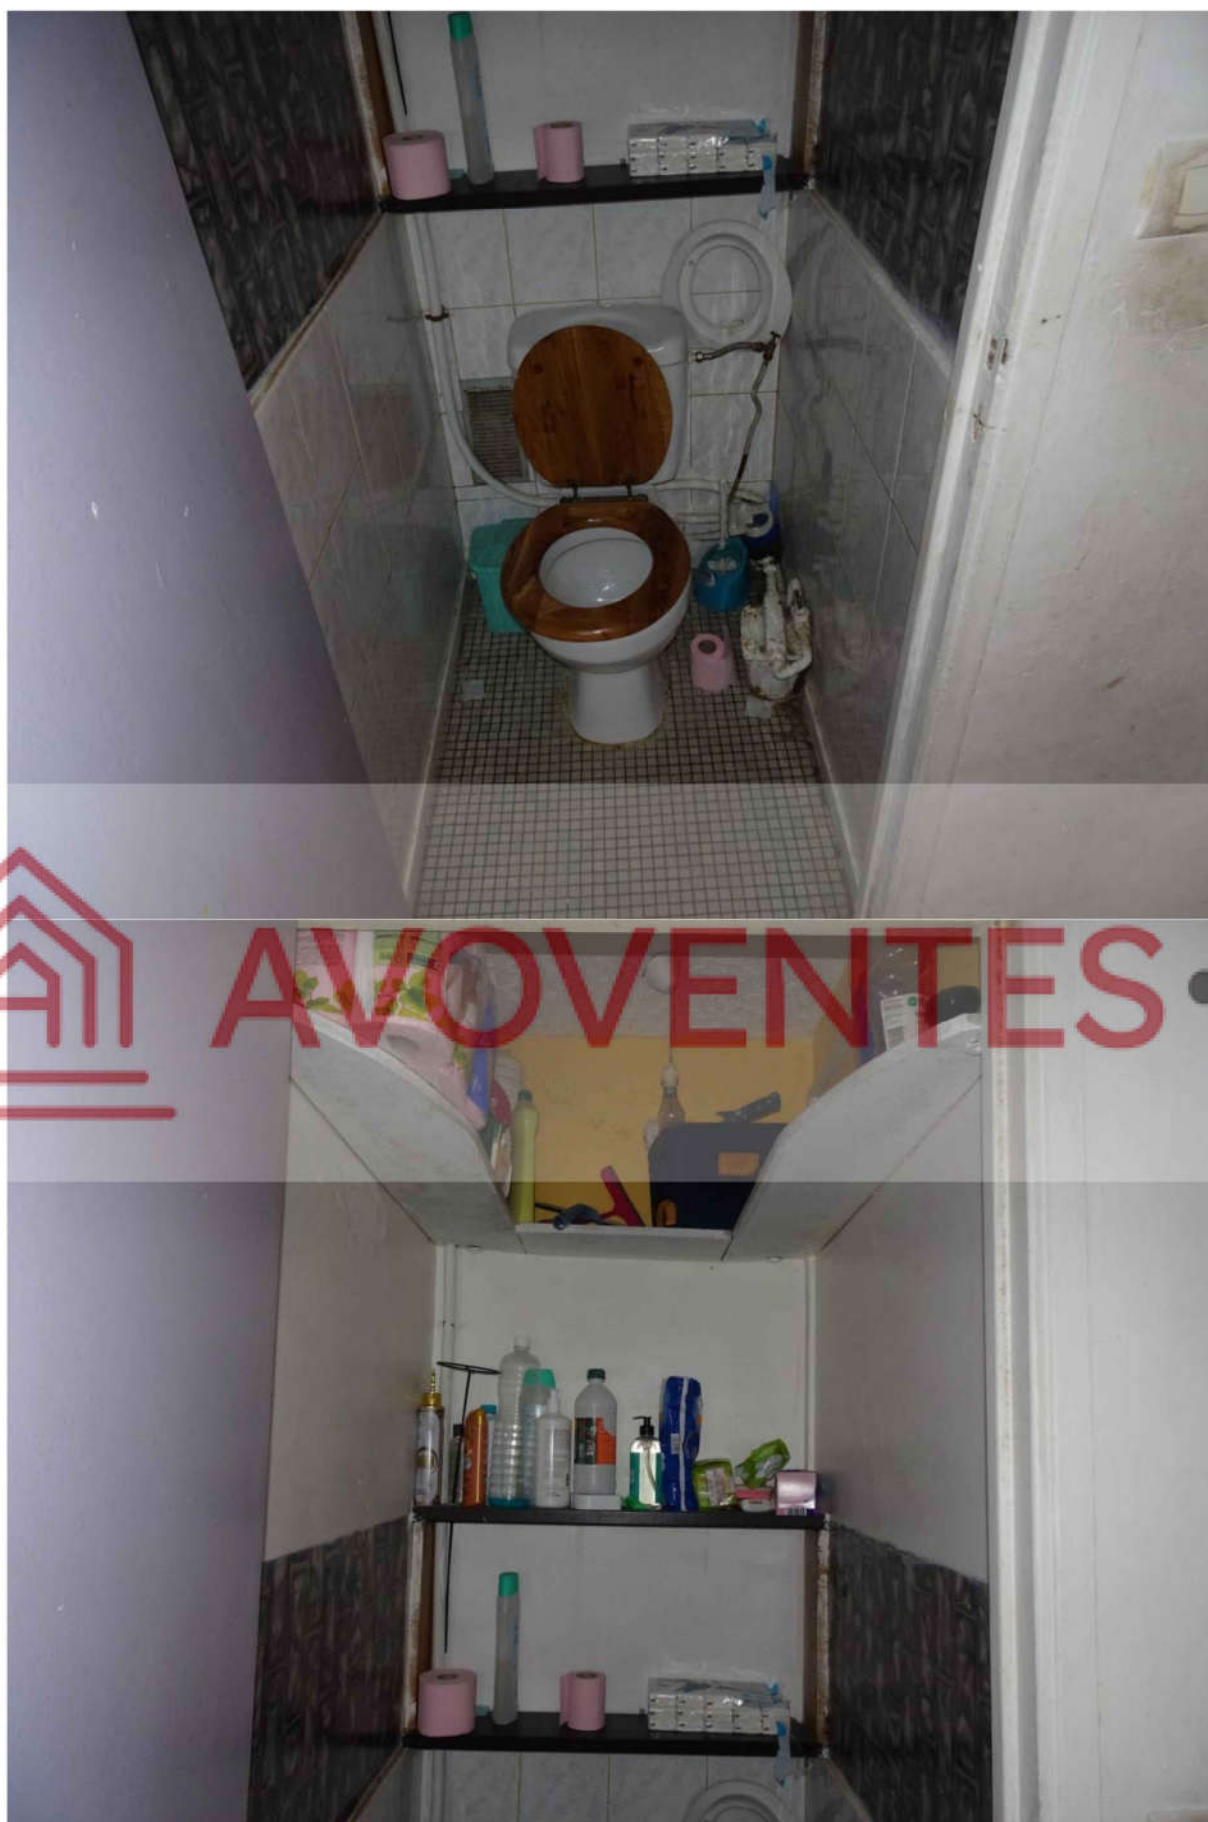
Le revêtement de sol est constitué d'un carrelage d'origine maintenu en état d'entretien apparent.

Les murs partiellement carrelés demeurent exempts de tout défaut notable.

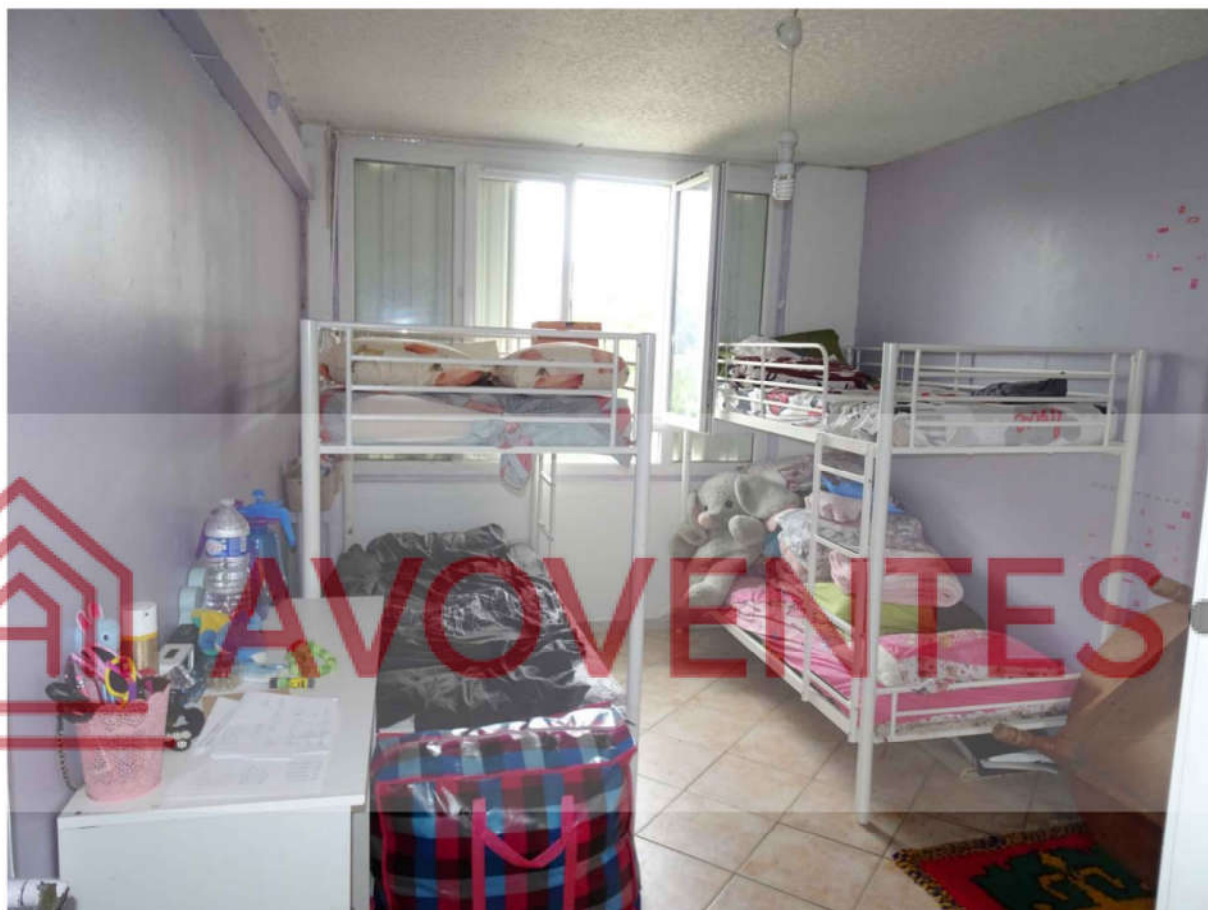
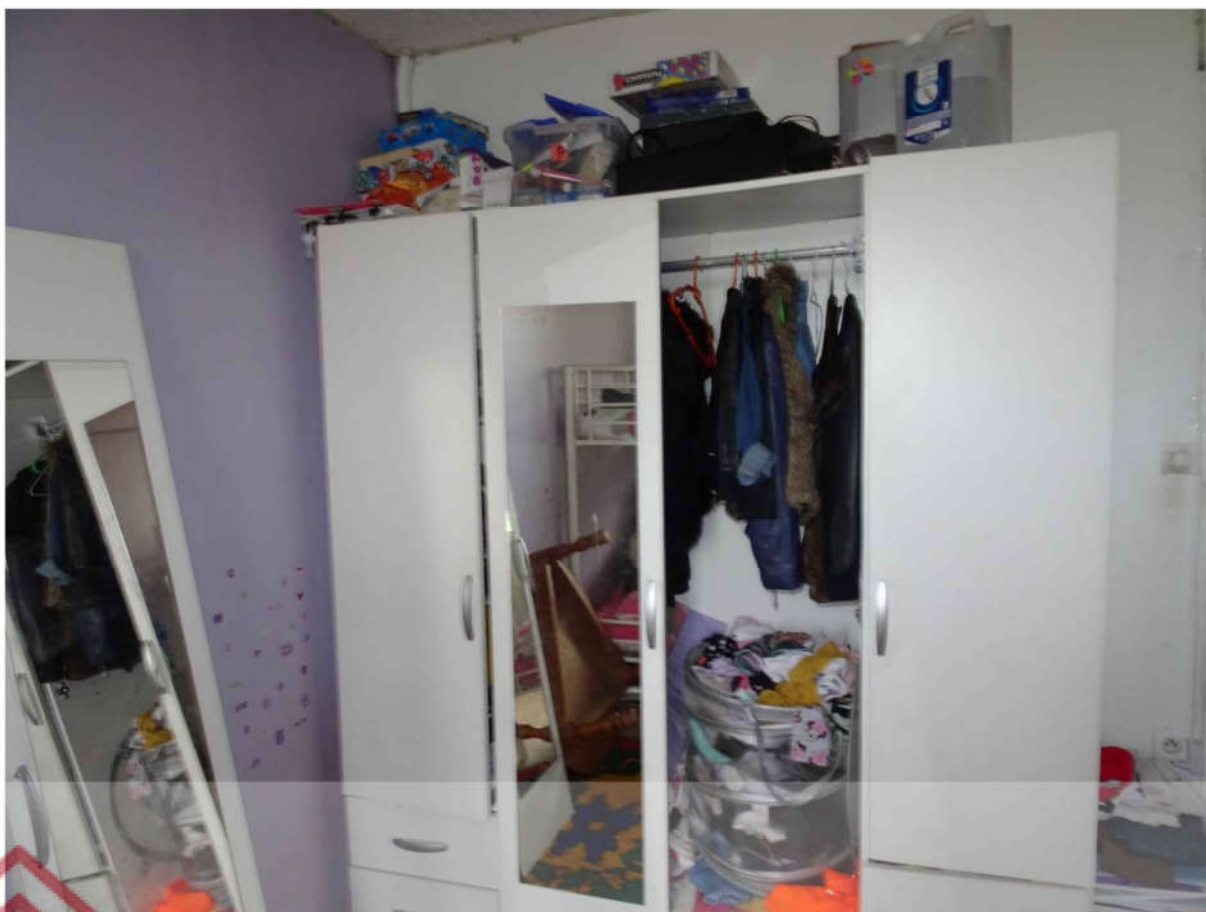
Cette pièce dispose d'un plafond tapissé sans dommage notable.

Cette pièce bénéficie d'une ouverture PVC blanc double vitrage accompagnée d'un volet pliant manuel, l'ensemble en état de fonctionnement.

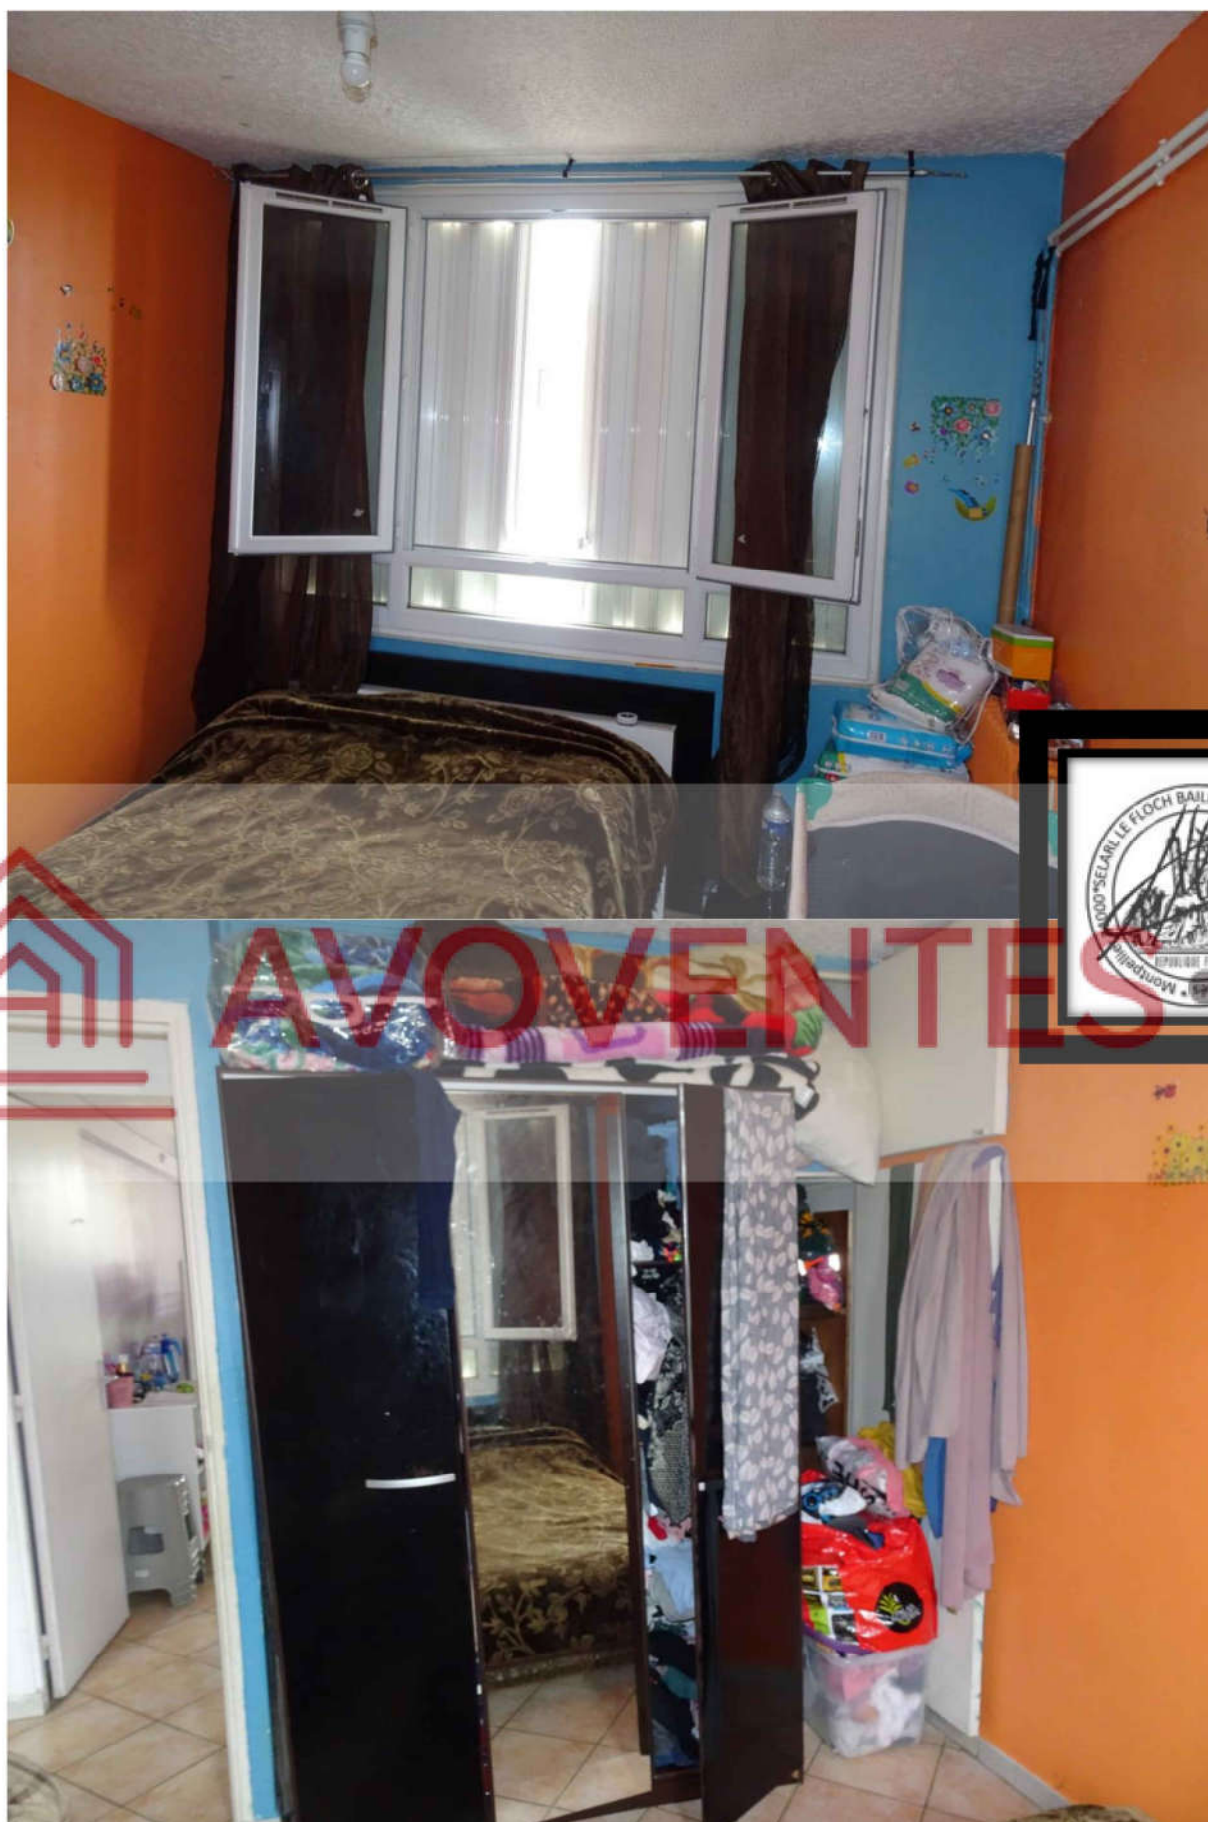
### CHAMBRE 3 :

Le revêtement de sol est constitué d'un carrelage de couleur claire, d'origine, maintenu en bon état d'entretien pour les parties laissées visibles

Les murs et cloisons intégralement peints demeurent sans dommage significatif méritant d'être rapporté.

Cette pièce dispose d'un plafond peint en blanc sans dommage notable.

Cette pièce bénéficie d'une porte fenêtre PVC blanc double vitrage accompagnée d'un volet pliant manuel, l'ensemble en état de fonctionnement.
