PROCES VERBAL

DESCRIPTIF

PROCES VERBAL DESCRIPTIF

Me suis transporté sur la commune de **MAUGUIO (34000)**, à l'effet de procéder à la description exacte et détaillée des biens qui y sont situés et appartiennent à :

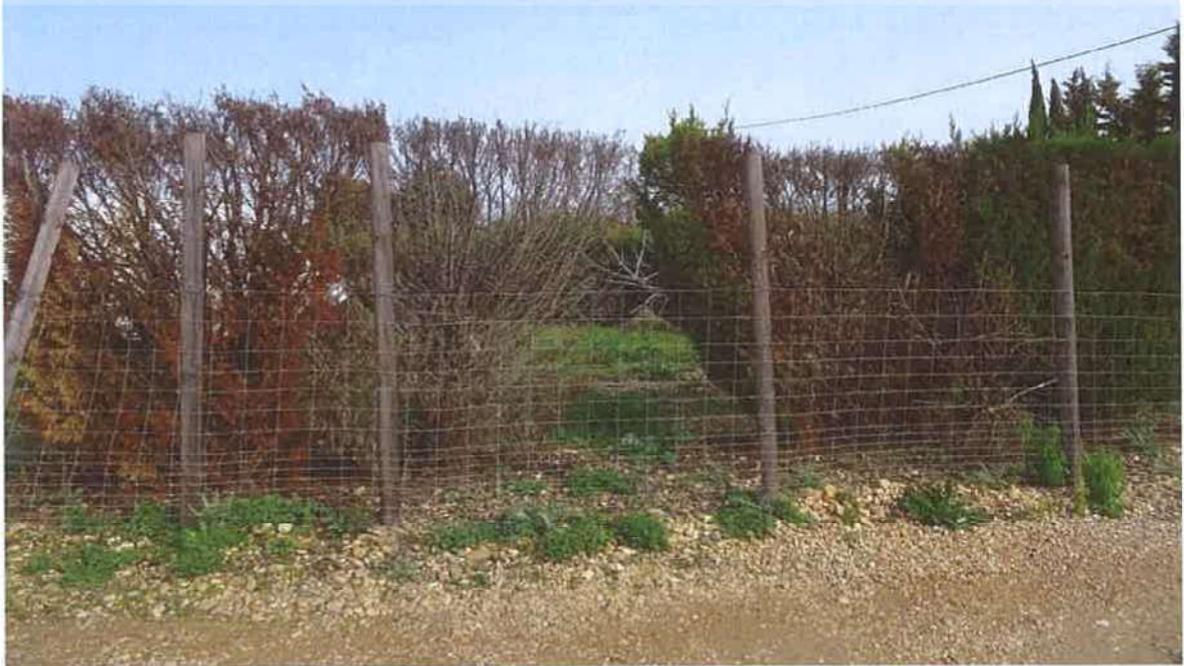
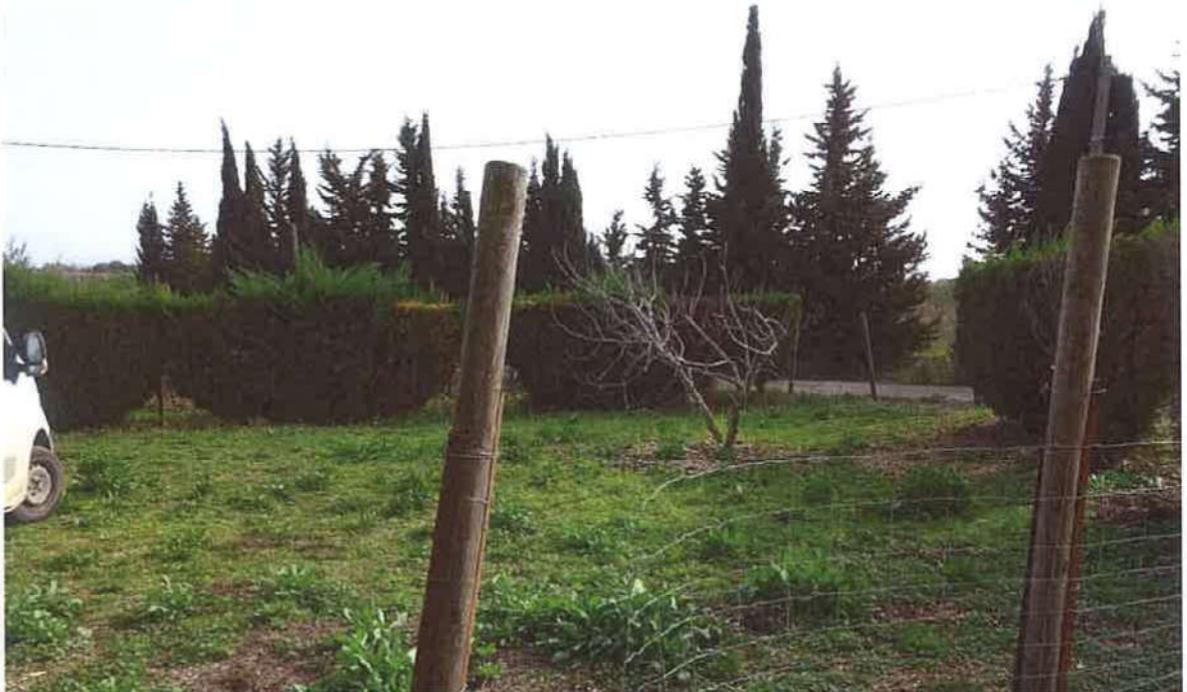
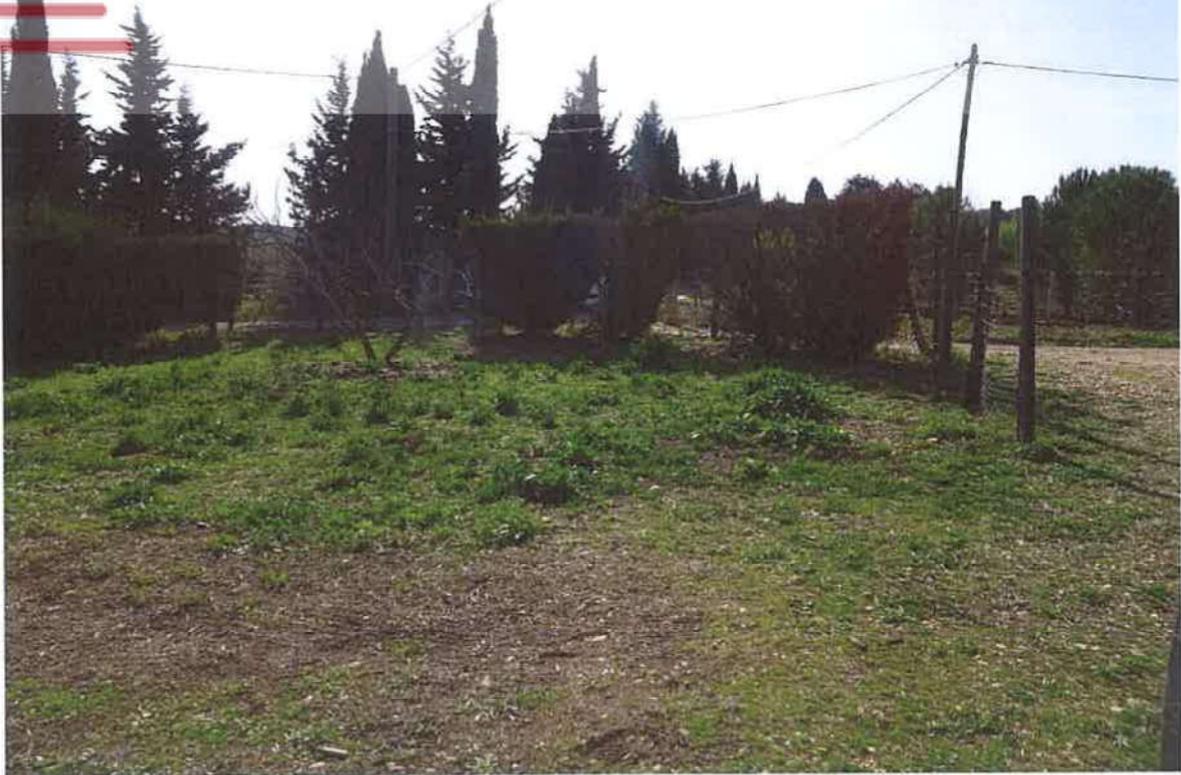
EXTERIEUR

Les façades de l'habitation constituées d'un enduit d'origine demeurent malgré tout exemptes de toute anomalie structurelle.

Quelques coulées noirâtres affectent toutefois cette façade depuis les tuiles de rive.

Une terrasse en lames de bois, non entretenue, agrmente également cette façade. Le reste de la parcelle est dépourvue d'entretien (haies – pelouse non taillées)

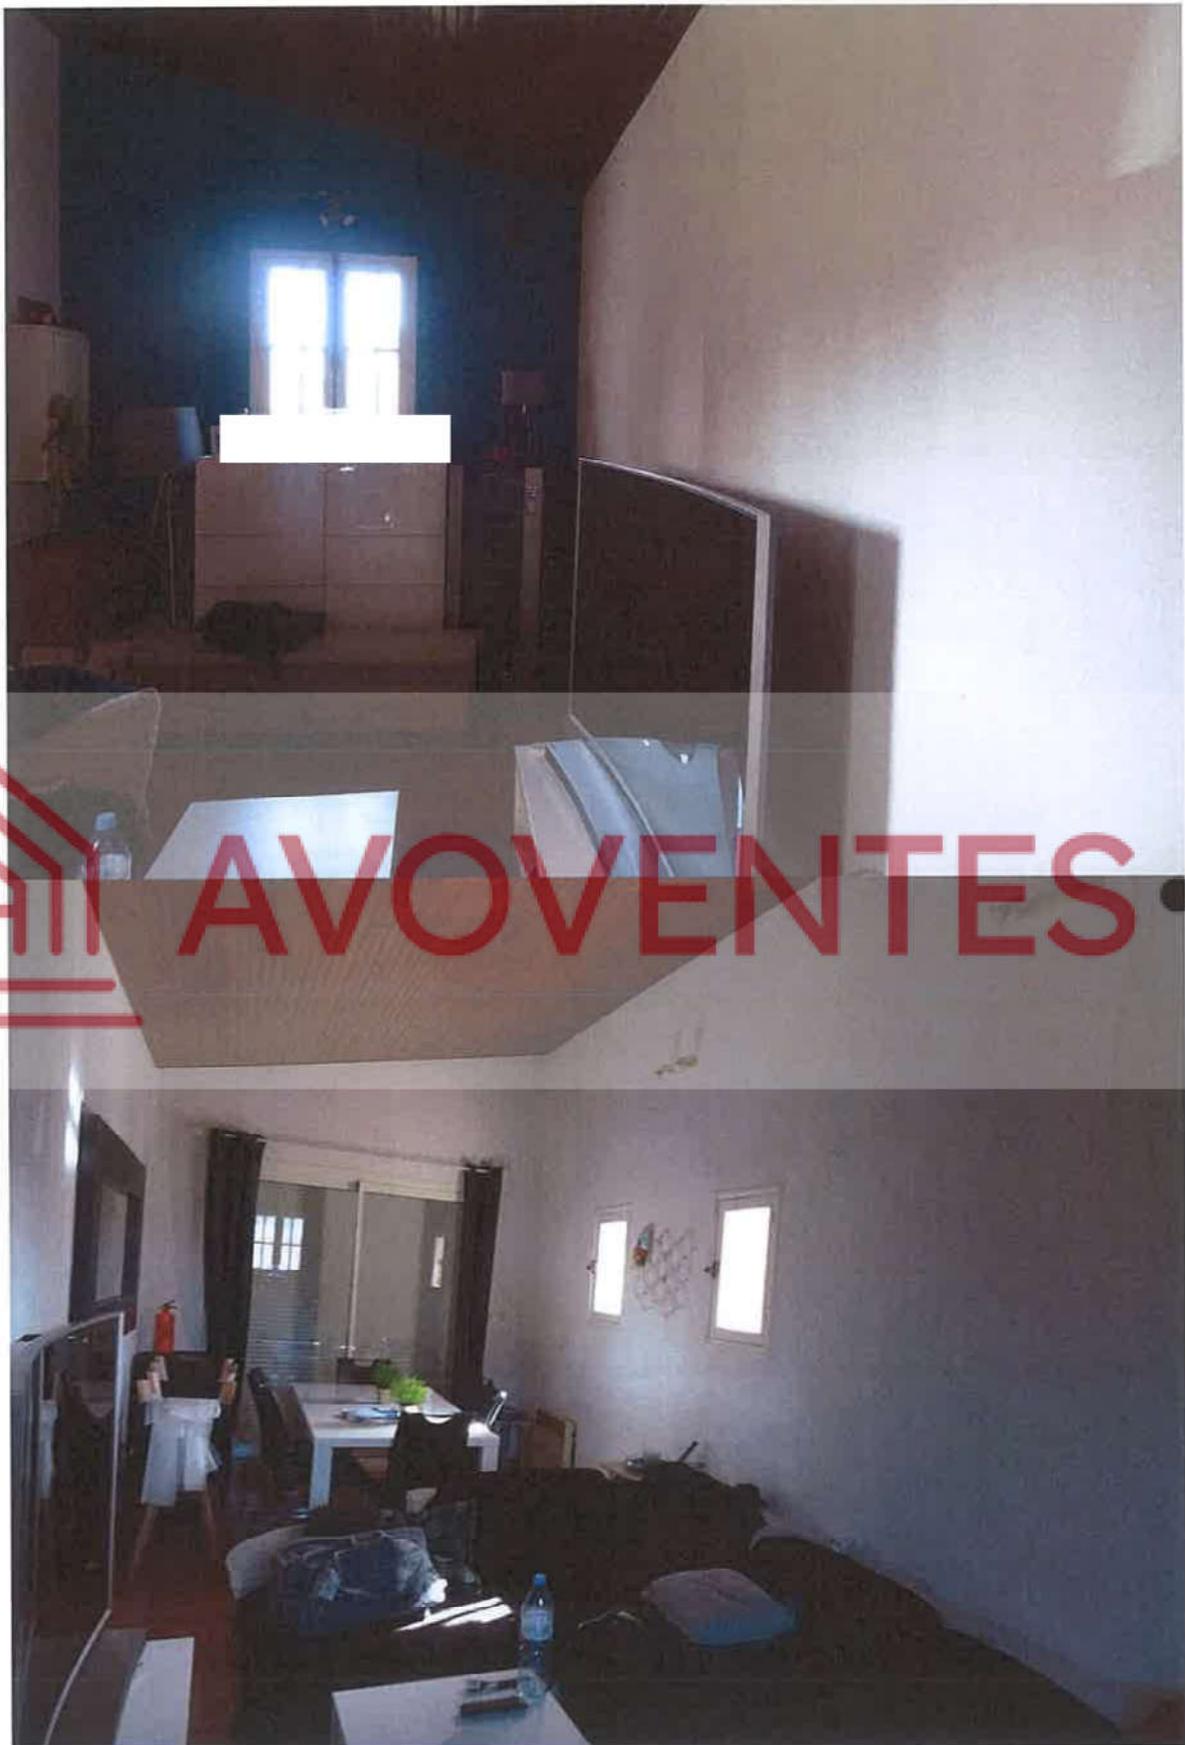
Le revêtement de sol est constitué d'un carrelage de couleur foncée maintenu en état d'entretien apparent pour les parties laissées visibles.

Les murs peints supportent quelques traces noirâtres.

Cet espace comprend des ouvertures bois simple battant ainsi qu'une baie vitrée coulissante double vitrage PVC blanc avec volet roulant électrique, l'ensemble en état de fonctionnement mais sale.

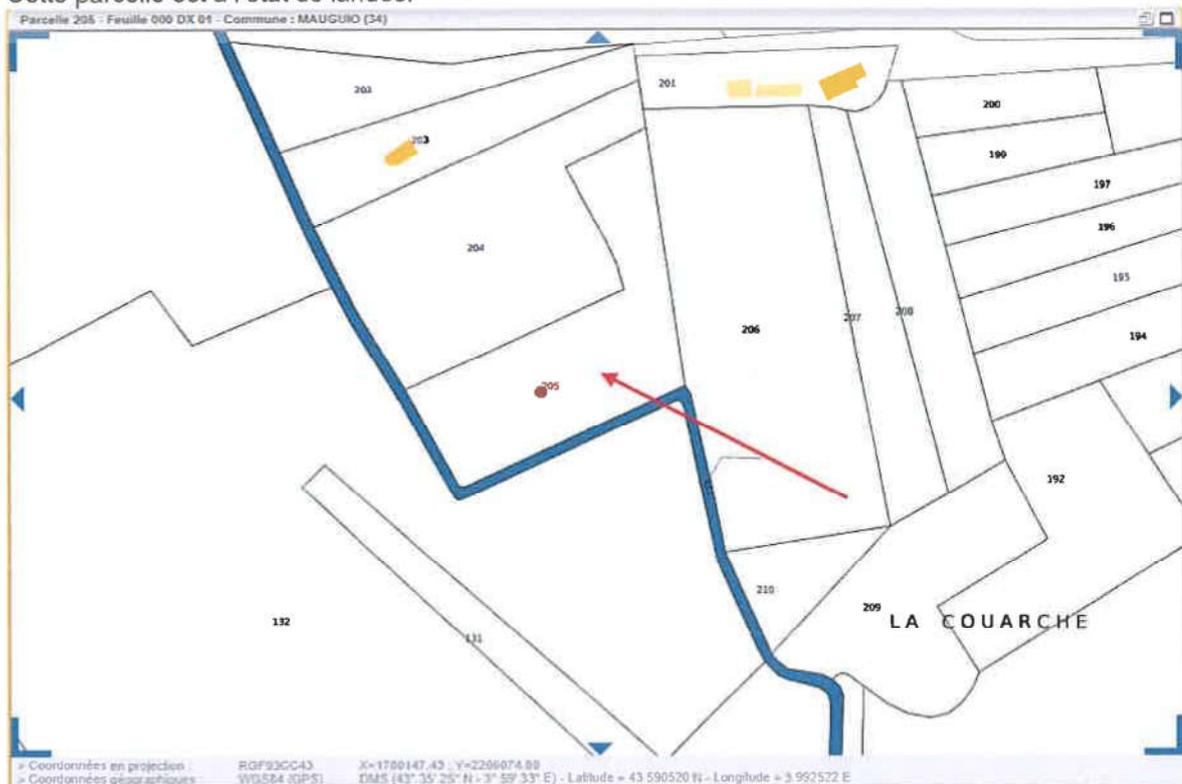
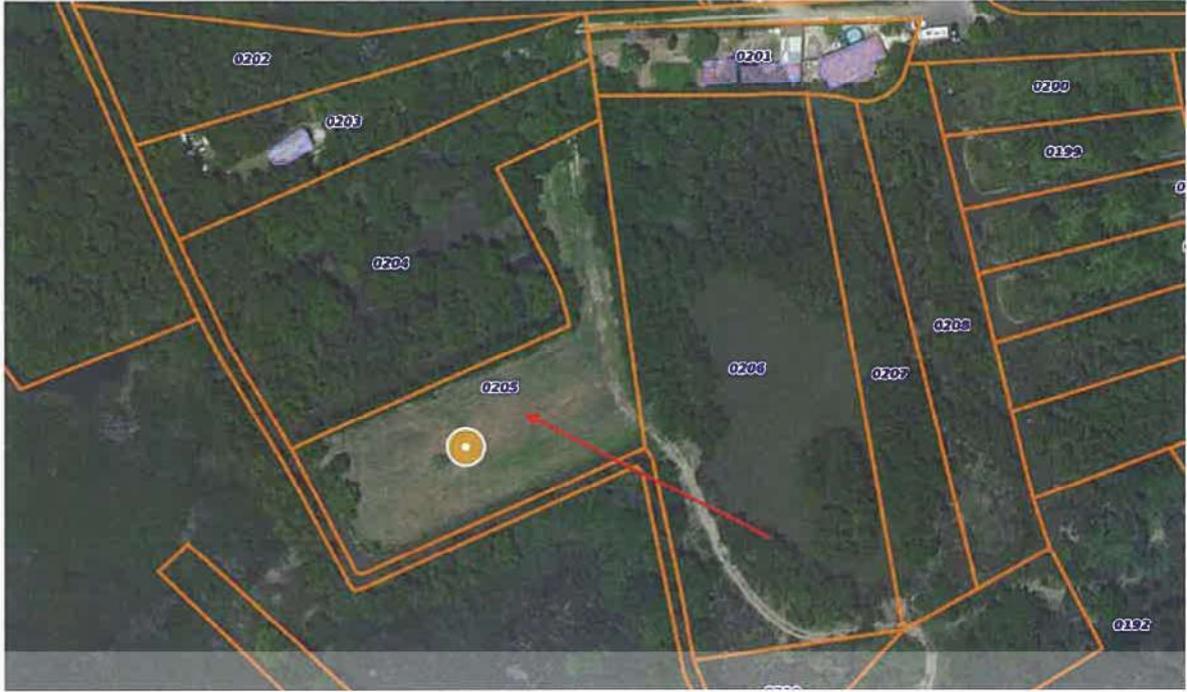
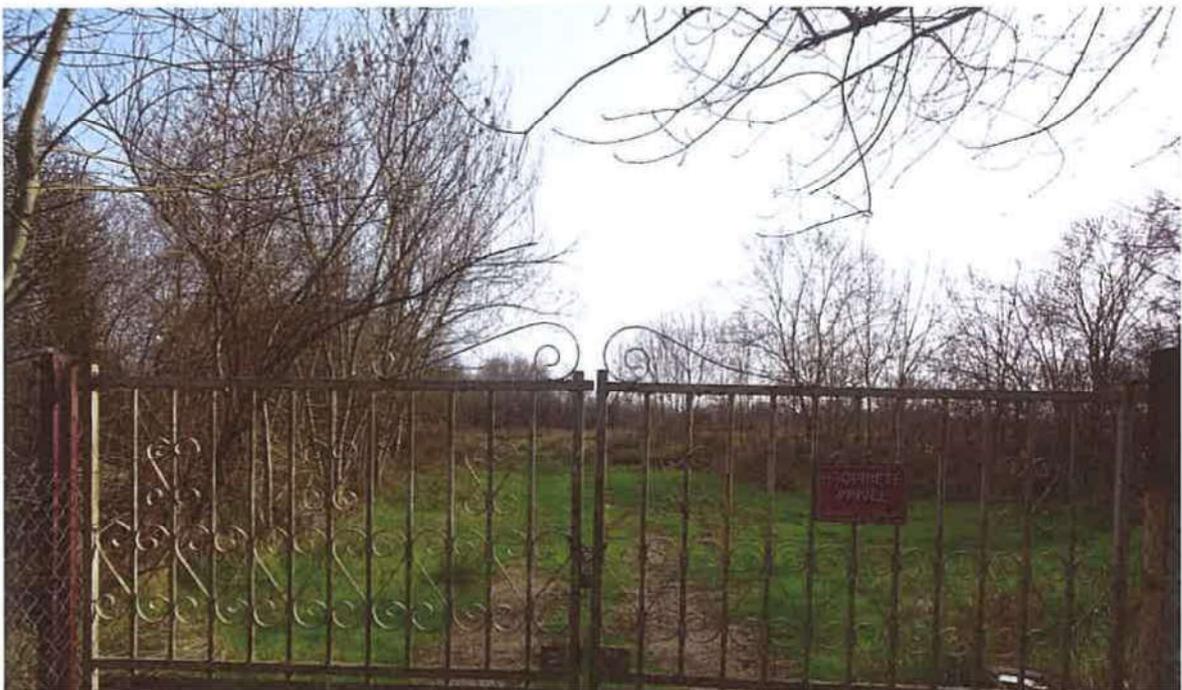
• Parcelle section DX n°205

Cette parcelle est à l'état de landes.

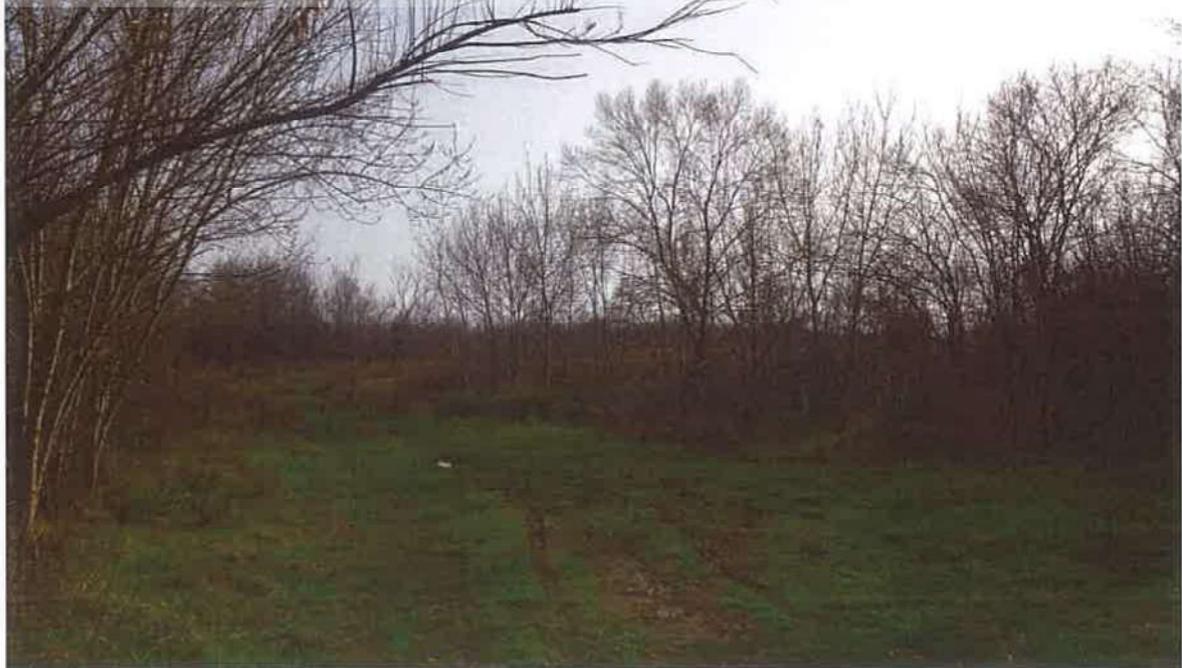
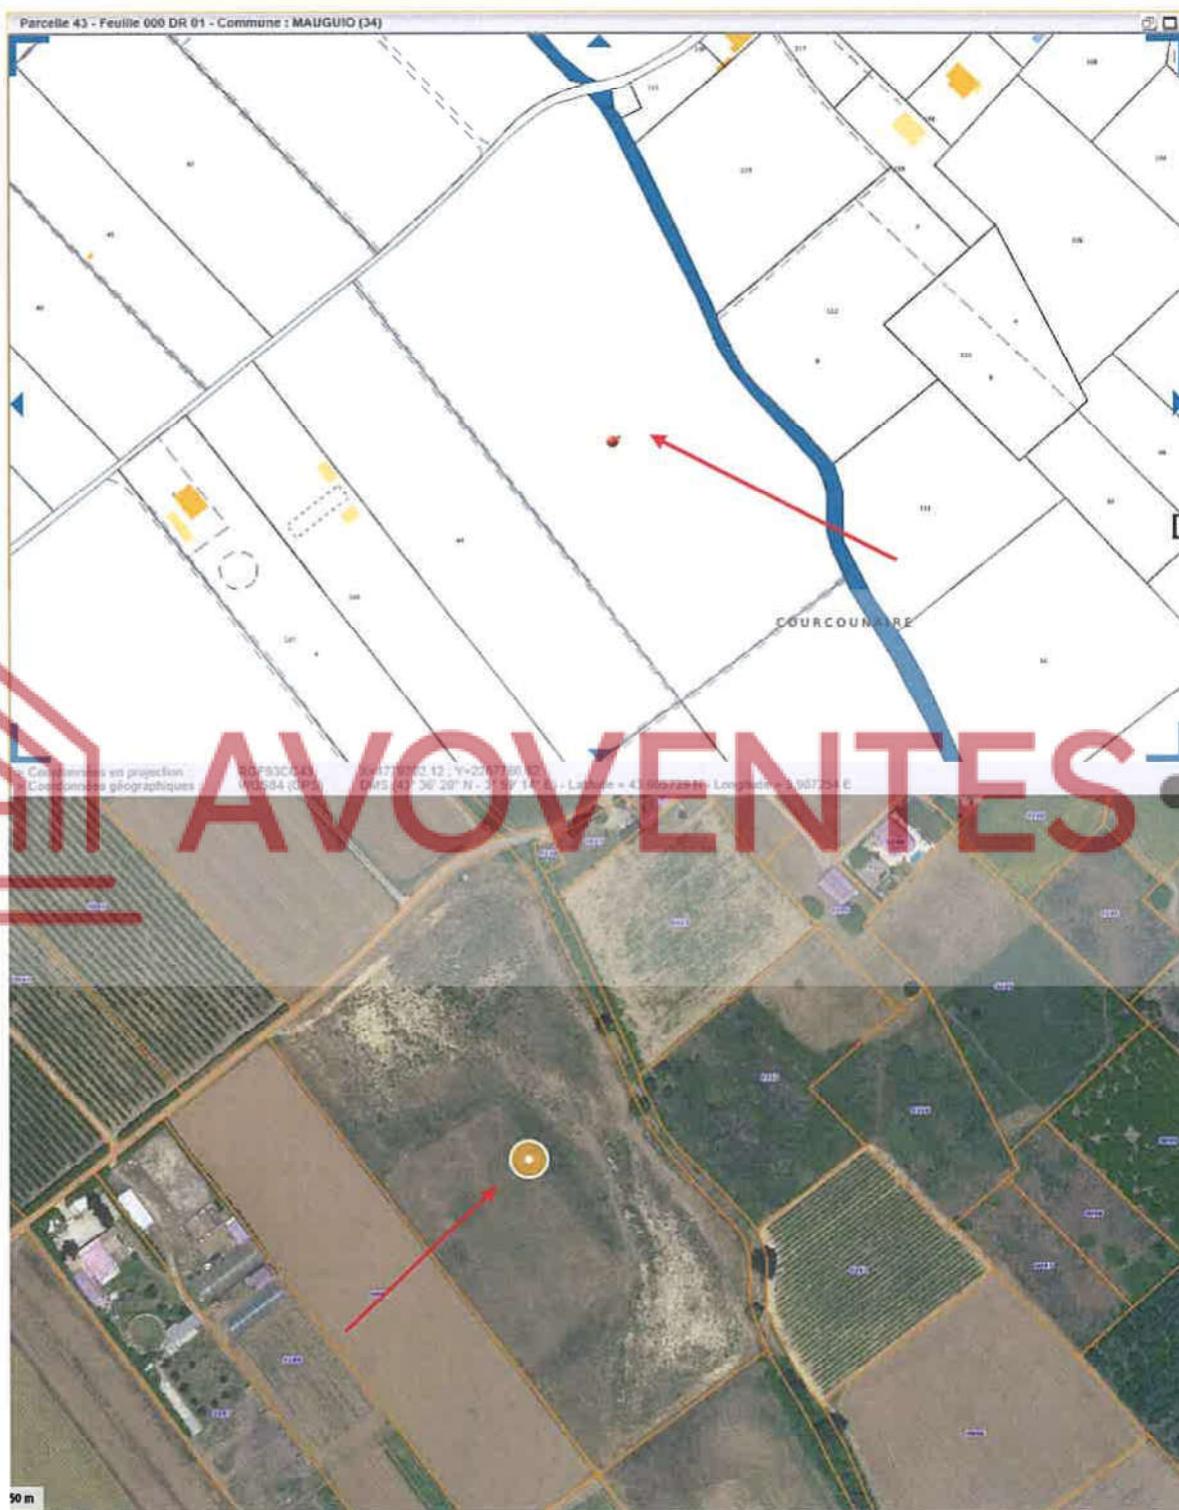
- Parcelle section DR n°43

Cette parcelle bordée par le Chemin du mas de Fabre, et d'un cours d'eau « Le Vieux Salaison » demeure à l'état de landes. Un abri en parpaings enduits est visible à l'angle de cette parcelle.

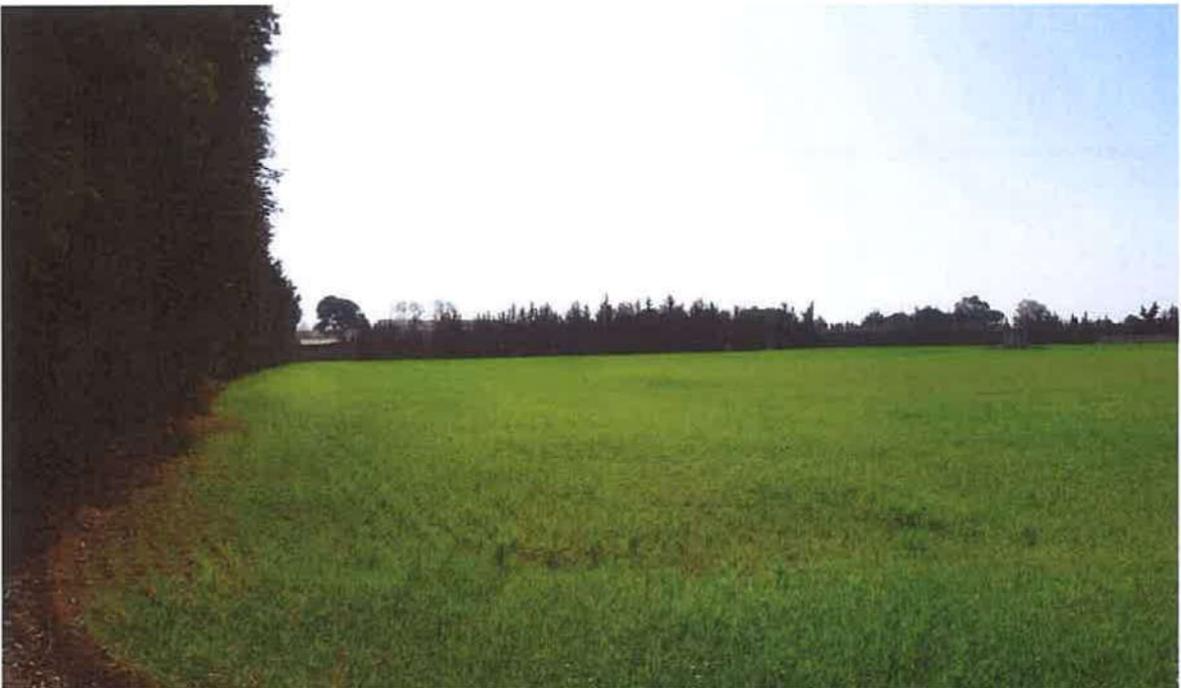
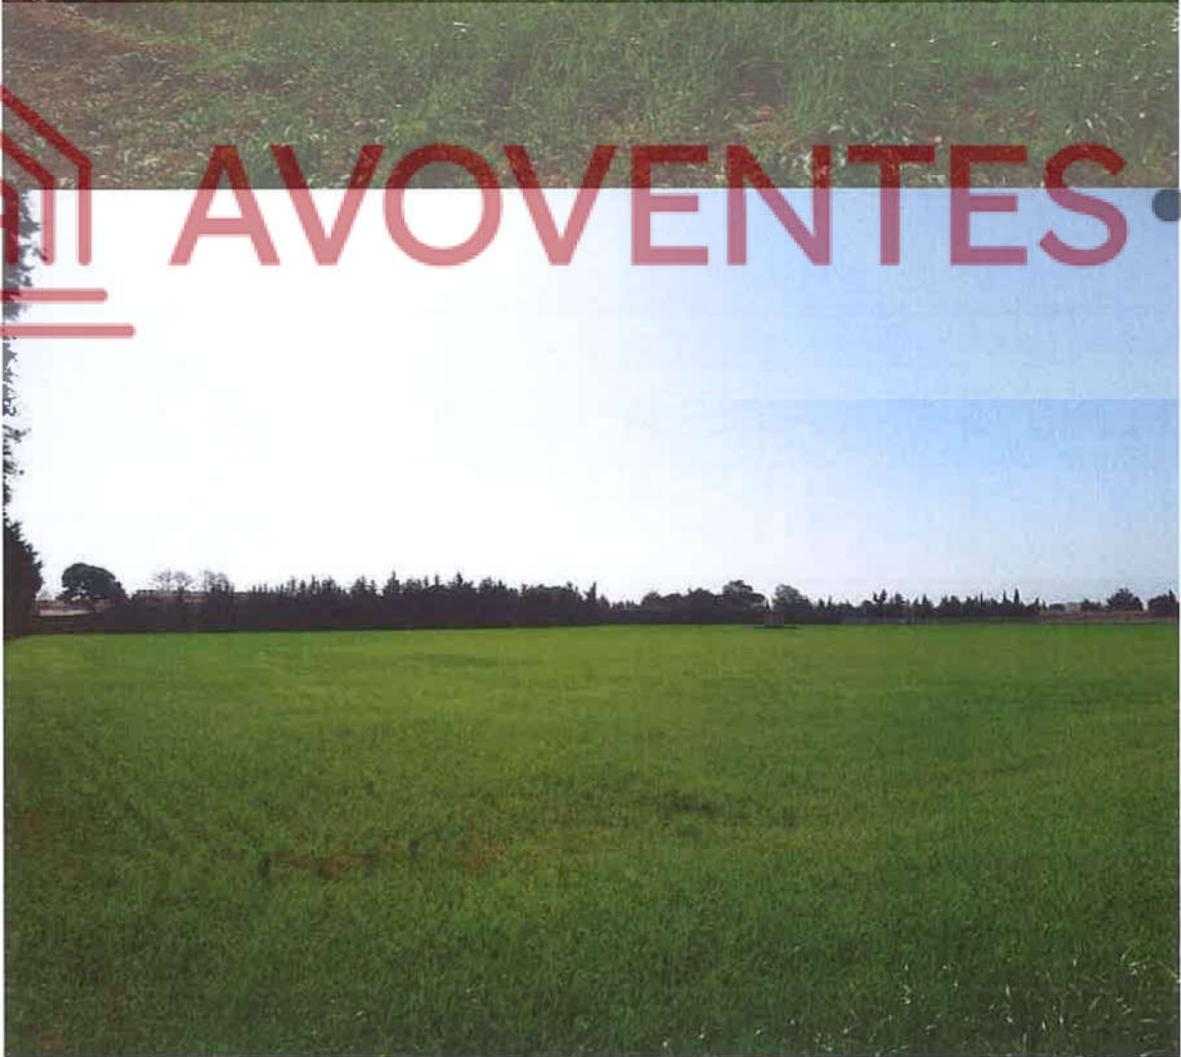
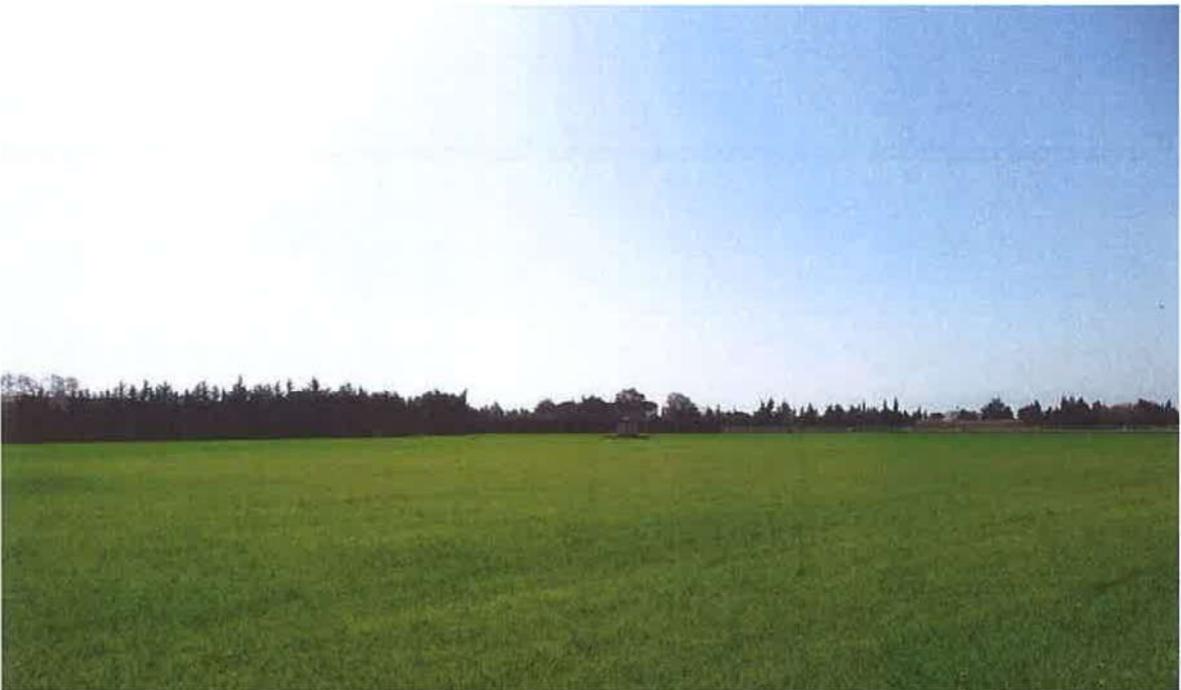
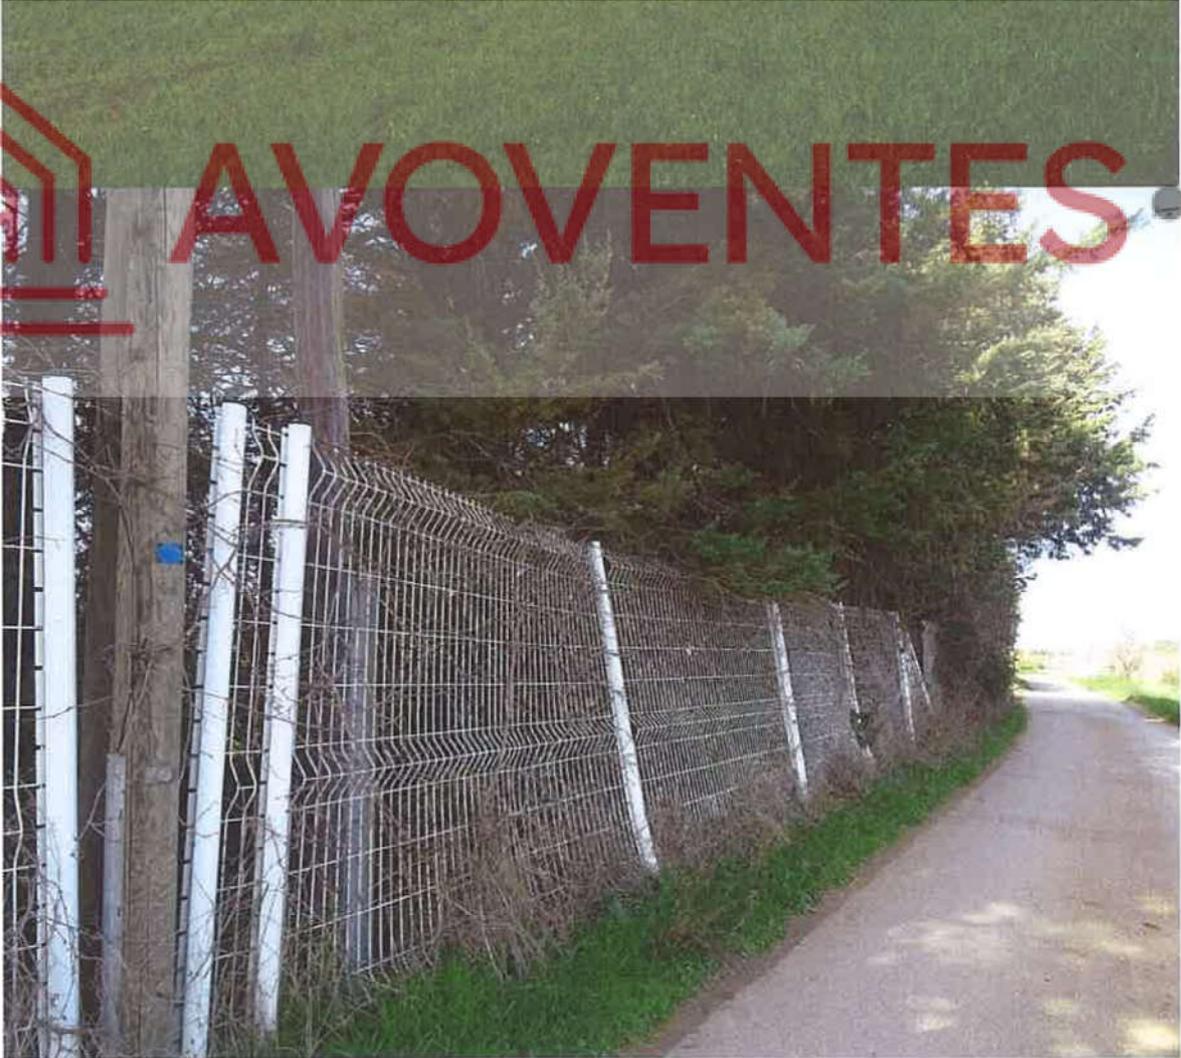
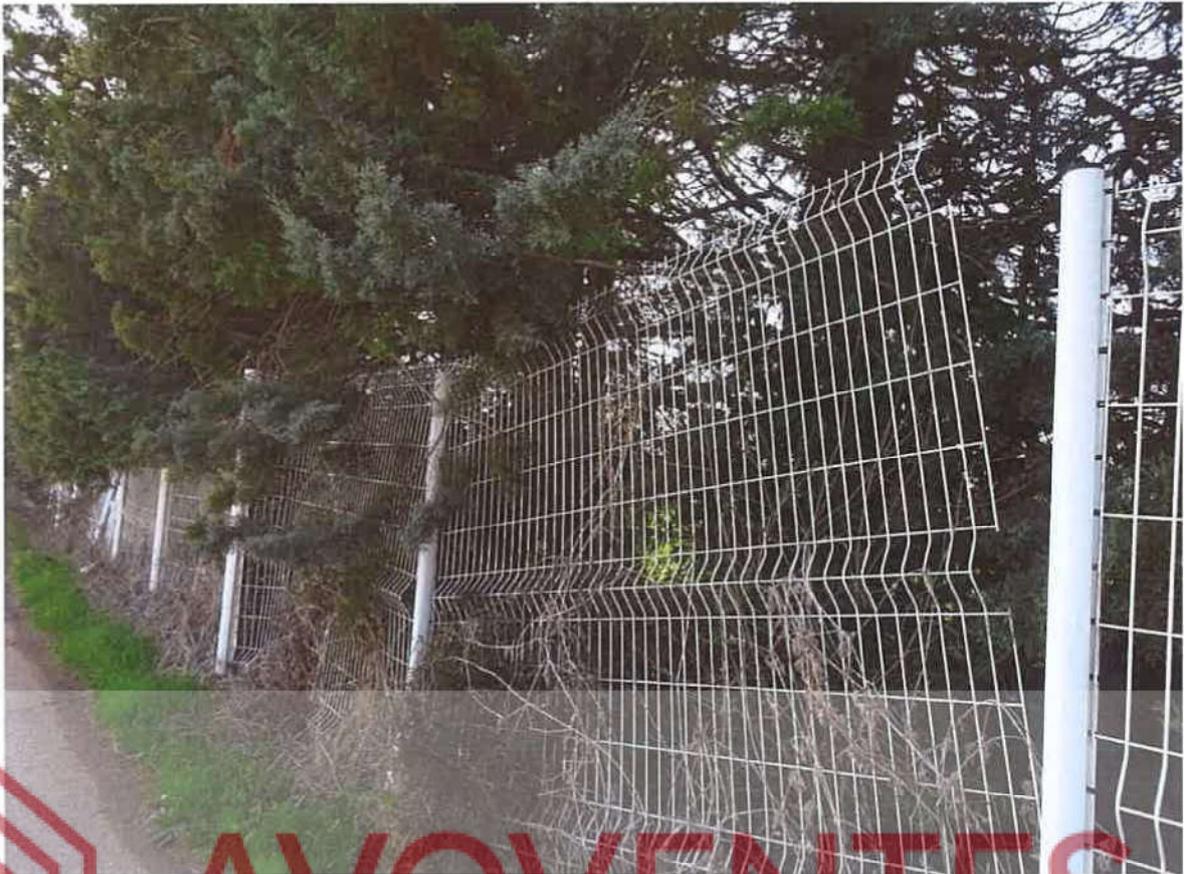
- Parcelle section DT n°45

Cette parcelle est actuellement cultivée. Une structure béton en forme cylindrique est visible au centre de la parcelle.

La limite séparative en bordure de route est constituée d'un grillage blanc en très mauvais état d'entretien.
