PROCES VERBAL DESCRIPTIF DE BIEN

Me suis transporté ce jour à 10h10 sur la commune de **SAINT LAURENT DE LA CABRERISSE (11) – Les Jardins de Saint Benoit**, à l'effet de procéder à la description exacte et détaillée des biens qui y sont situés et appartenant aux termes du commandement de payer à :

Sur la commune de **ST LAURENT DE LA CABRERISSE (11)**, Résidence avec services para-hôtelier **Les Jardins de Saint Benoit**, le lot 11, l'ensemble figurant au cadastre de ladite commune sous les relations suivantes : Section C n° 2026 pour une contenance de 84 ca.

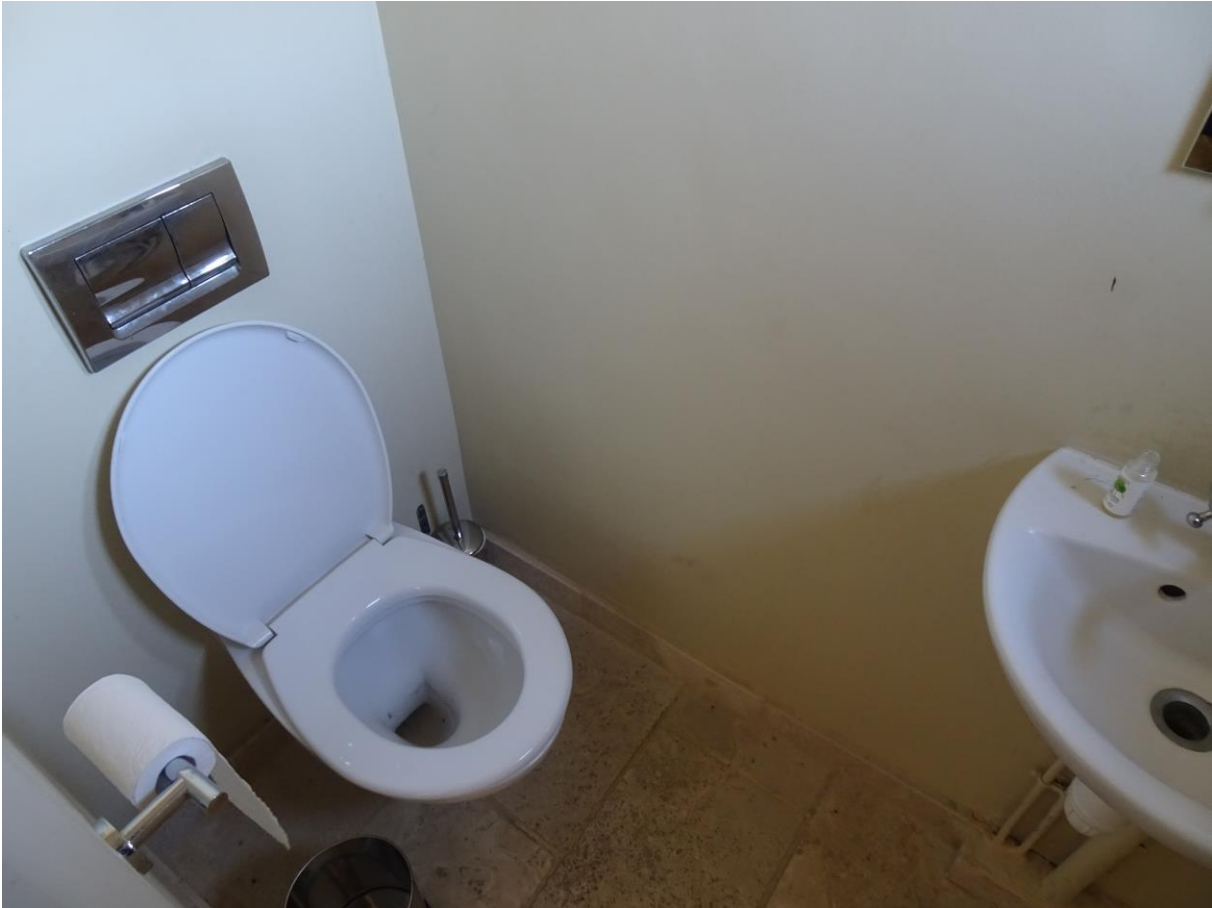
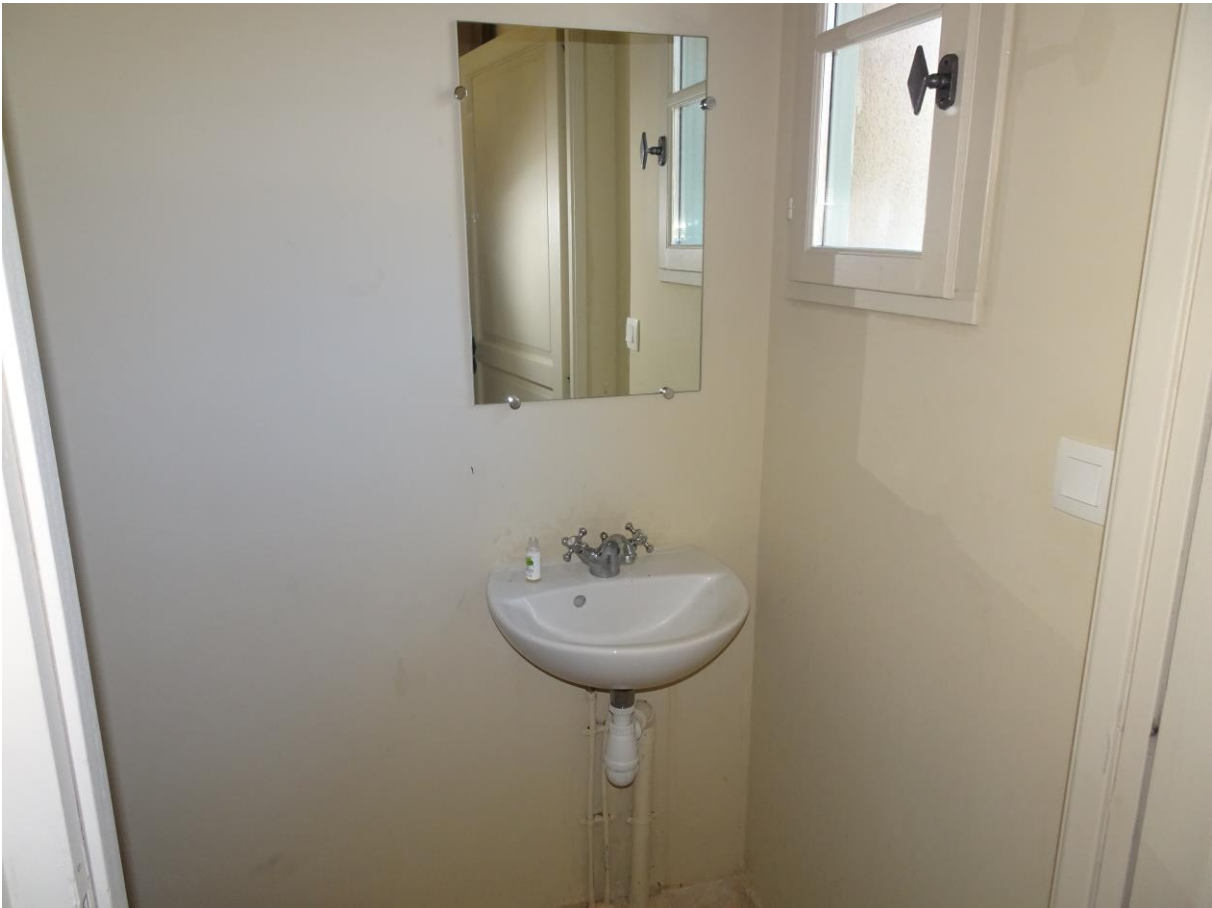
La pièce est dotée d'un évier suspendu, mitigeur et miroir, l'ensemble est en très bon état.

La pièce est également dotée d'un W-C suspendu en bon état.

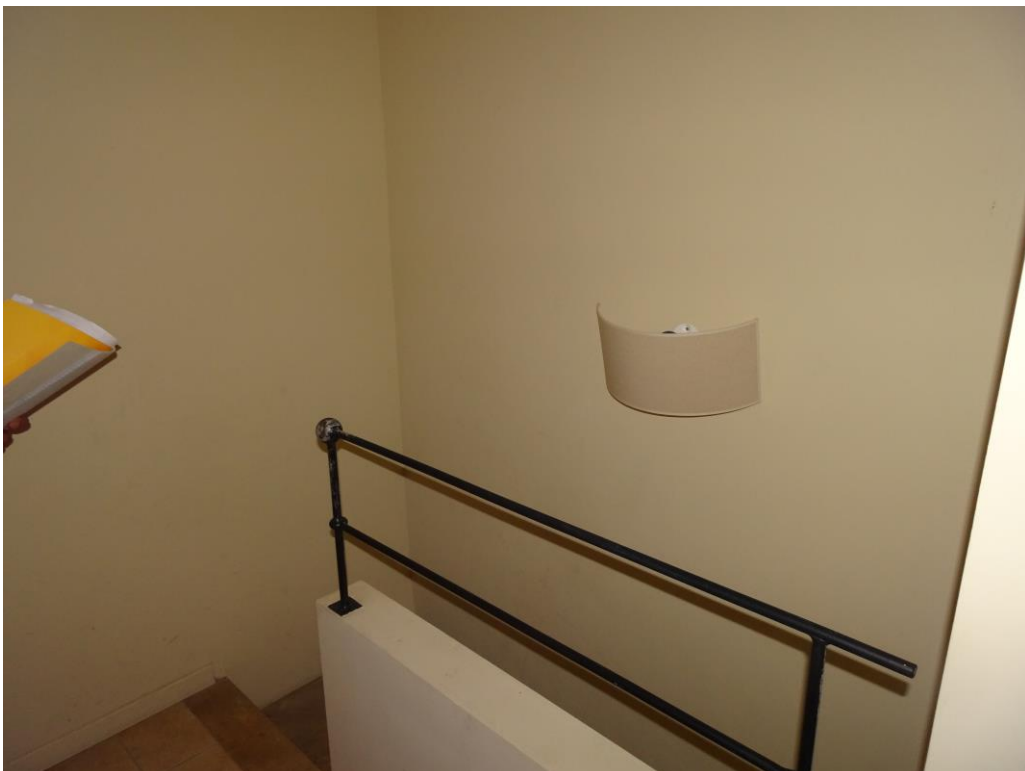
Le sol et les plinthes sont en carrelage, l'ensemble est maintenu dans un très bon état d'entretien.

Les murs et cloisons sont peints et laissé dans un bon état. Luminaire en état de marche. Le plafond peint se trouve dans un bon état. Luminaire fonctionnel.
